Fig. 1 : Localisation du plateau de Gergovie, au sud de Clermont-Ferrand (63). Extrait de la carte IGN 1 : 25'000. © IGN.

Fig. 2 : Localisation des fouilles de 2018 sur le plateau de Gergovie. Extrait de la carte IGN 1 : 10'000. © IGN.

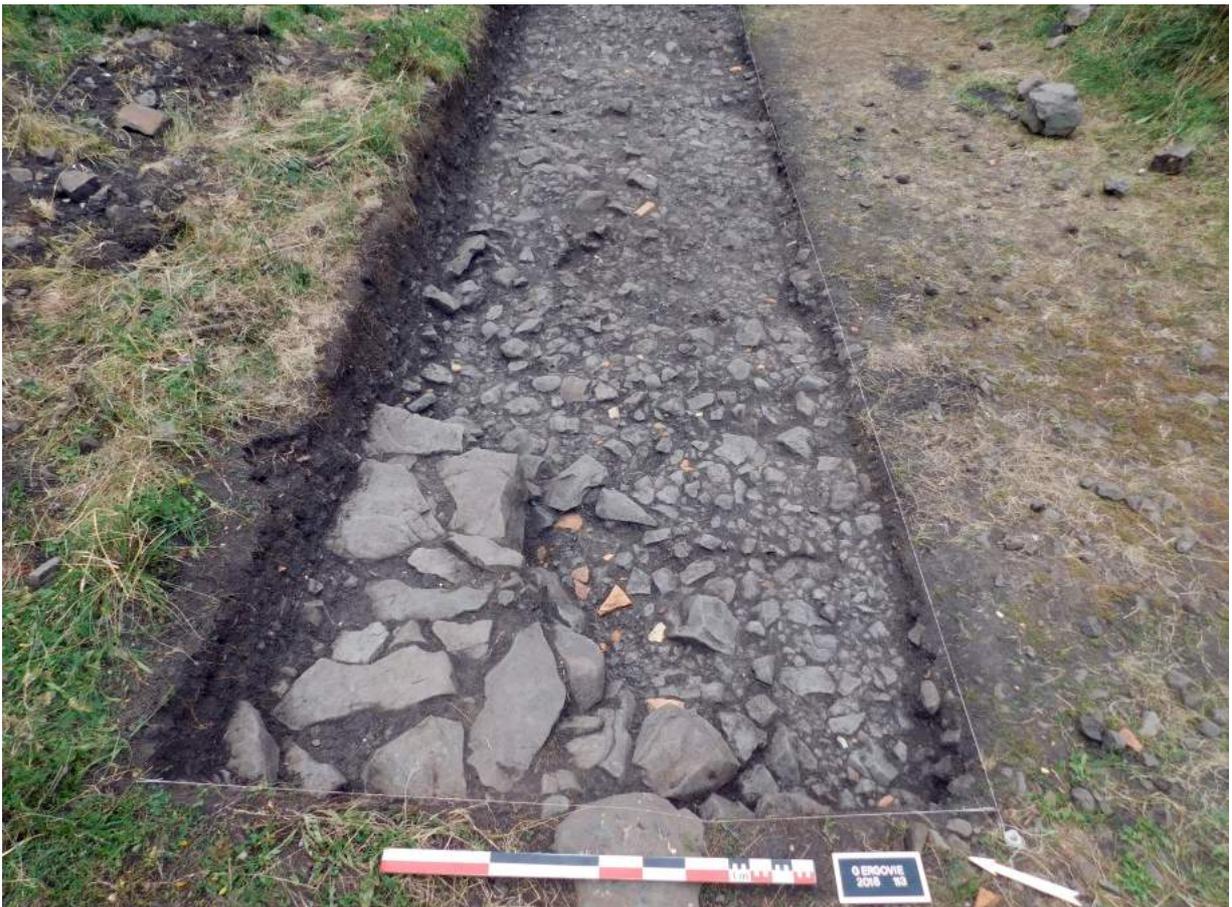
Fig. 14 : Gergovie, porte sud. Gravier de la voie VO 10 dans le secteur 65.

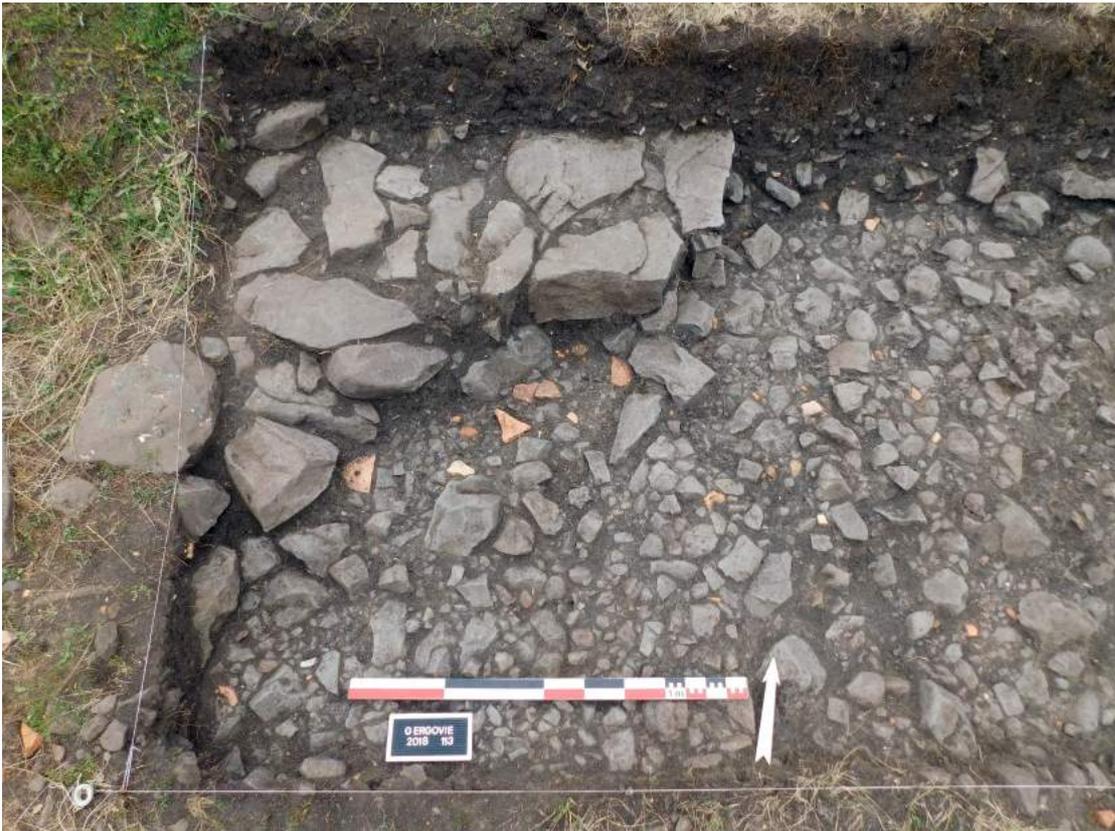
Fig. 15 : Gergovie, porte sud. Reste du dallage de la voie VO 10 (US 733), installé sur la couche de gravier (US 713).

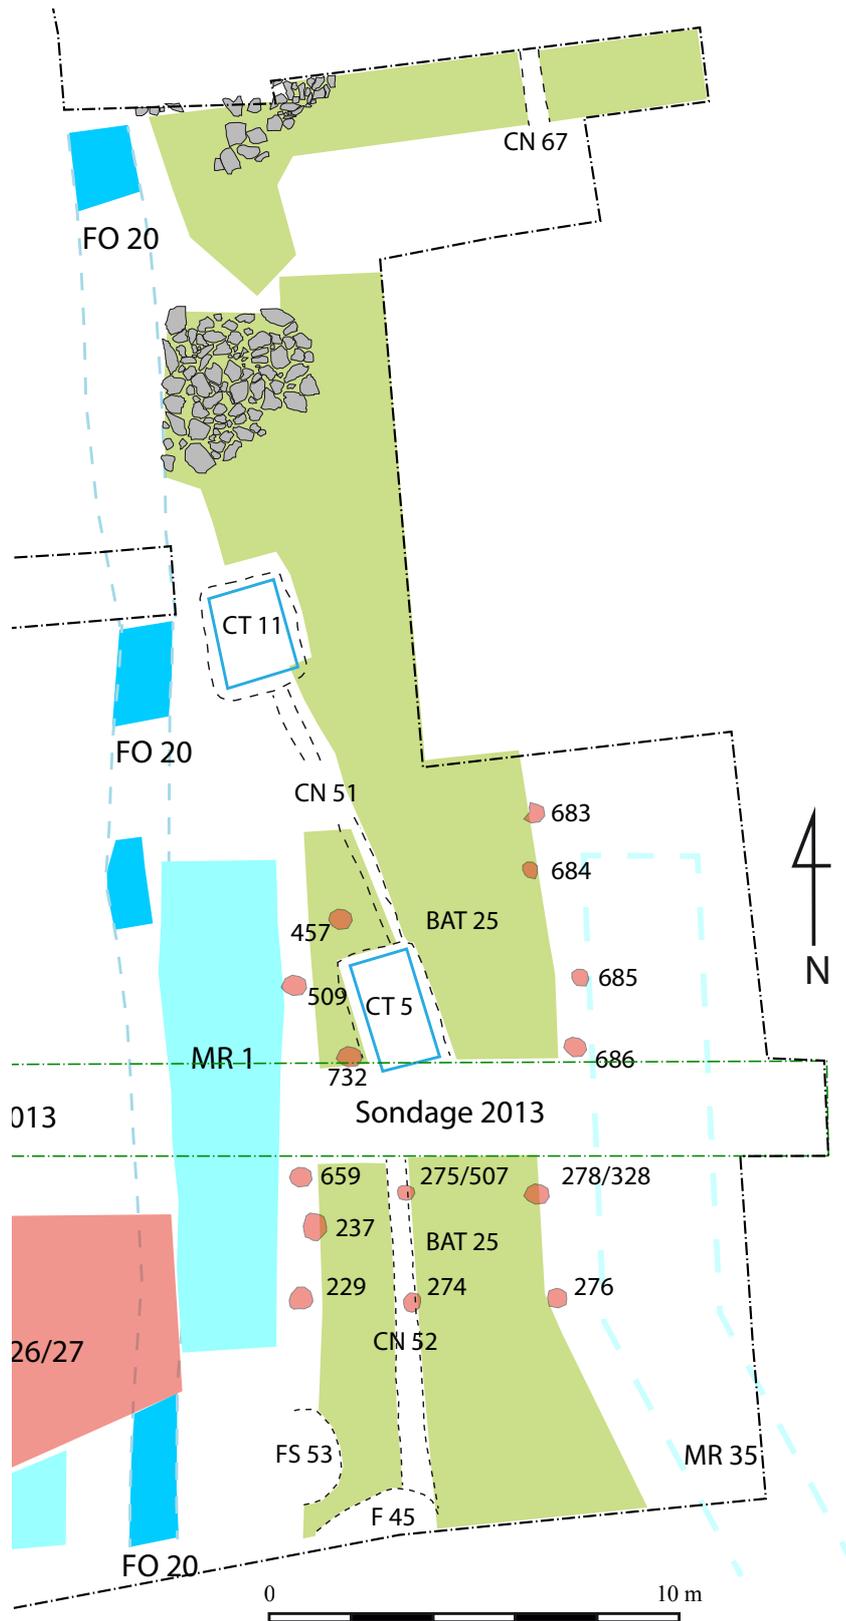
Fig. 17 : Gergovie, porte sud. La voie VO 10, le bâtiment de porche BAT 25 entre les murs MR 1 et MR 35, et les installations hydrauliques.

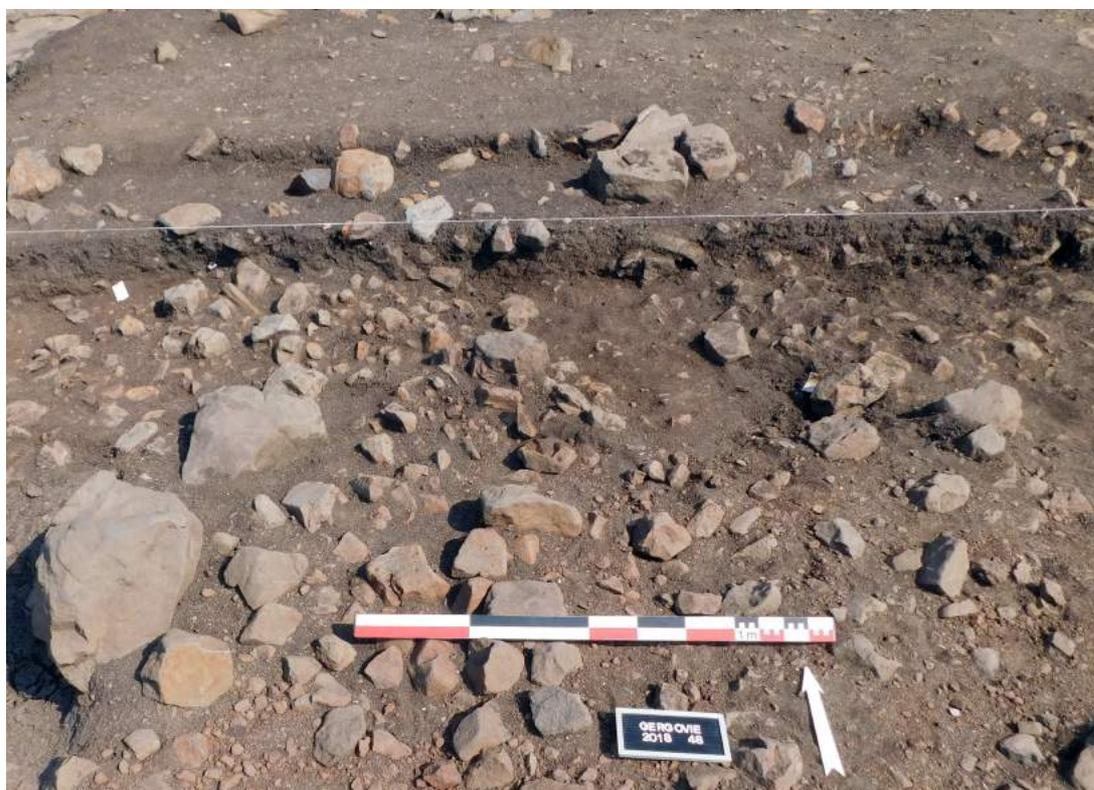
Fig. 19 : Gergovie, porte sud. Le TP 659 du bâtiment de porche BAT 25 avant fouille (secteur 48).

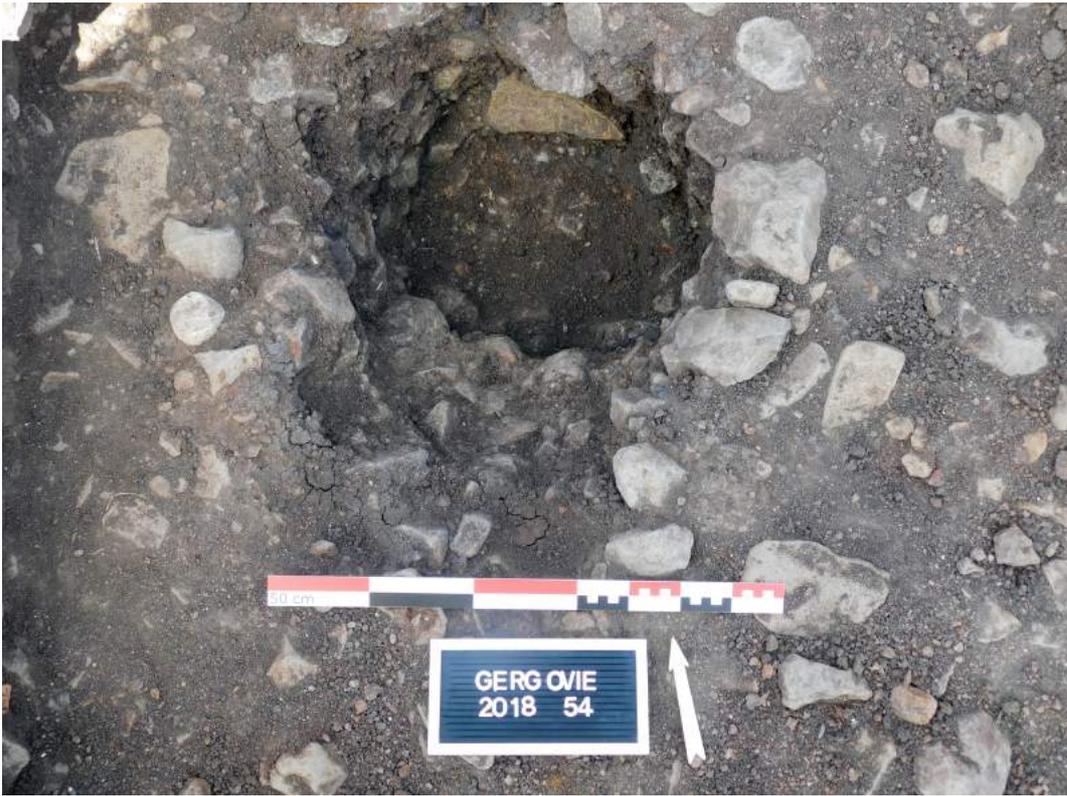
Fig 20 : Gergovie, porte sud. Le TP 659 du bâtiment de porche BAT 25 après fouille.

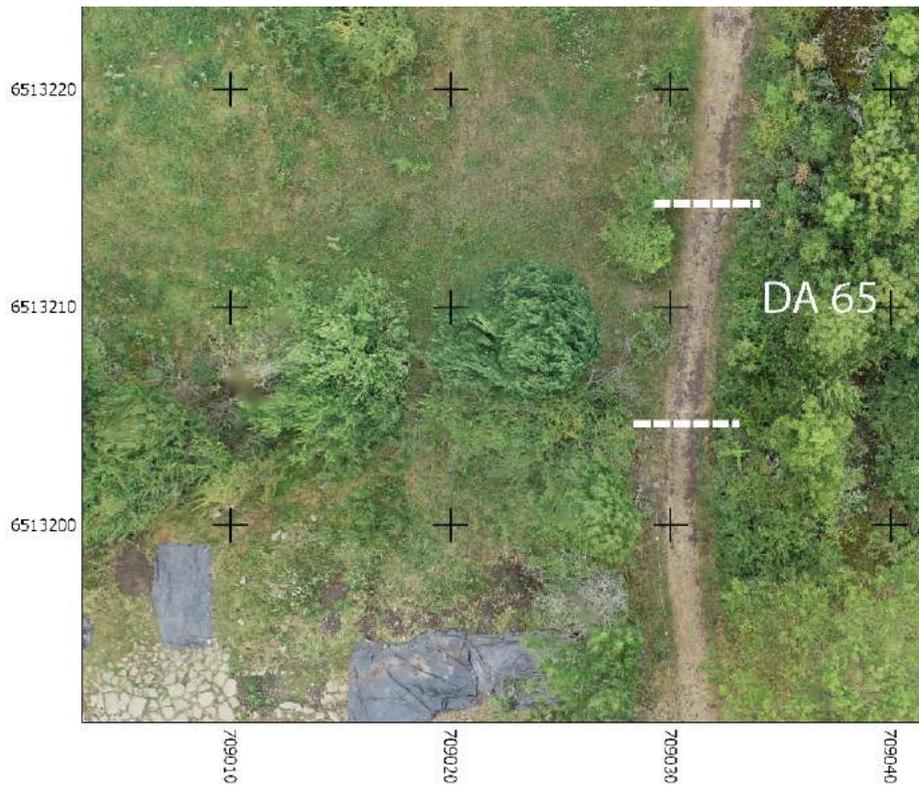
Fig. 30 : Gergovie, porte sud. Photo géoréférencée du dallage DA 65, apparu sur le Chemin de la Croix a cause de la sécheresse estivale.

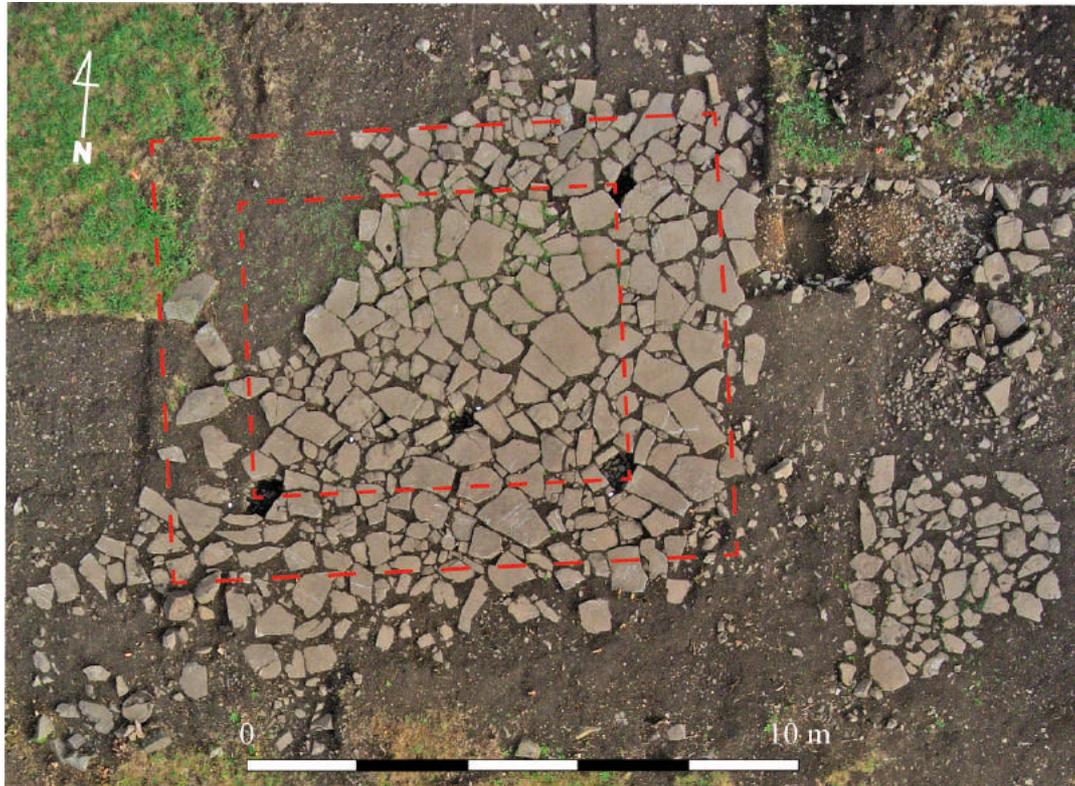
Fig. 31 : Gergovie, porte sud. Le dallage US 202 dégagé en 2015 avec le bâtiment BAT 21. A droite le fossé FO 20 et le reste du dallage de la voie VO 10.

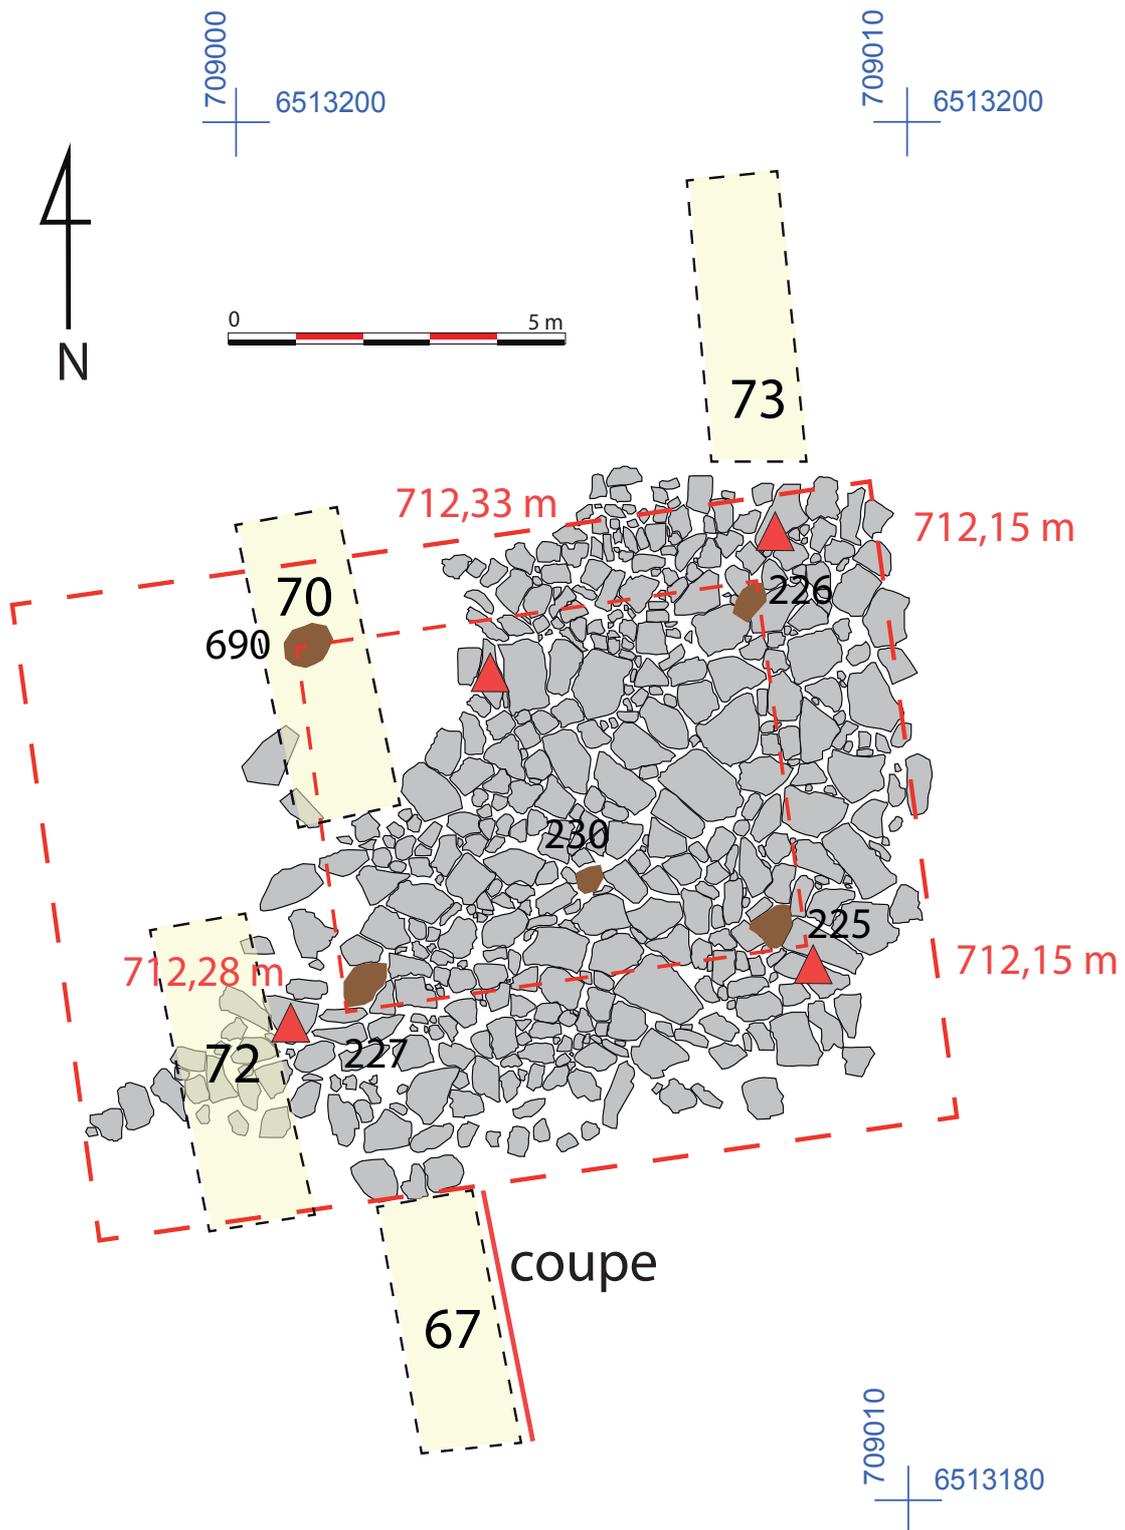
Fig. 32 : Gergovie, porte sud. Le dallage US 202 et les TP du bâtiment BAT 21, avec les secteurs fouillés en 2018.

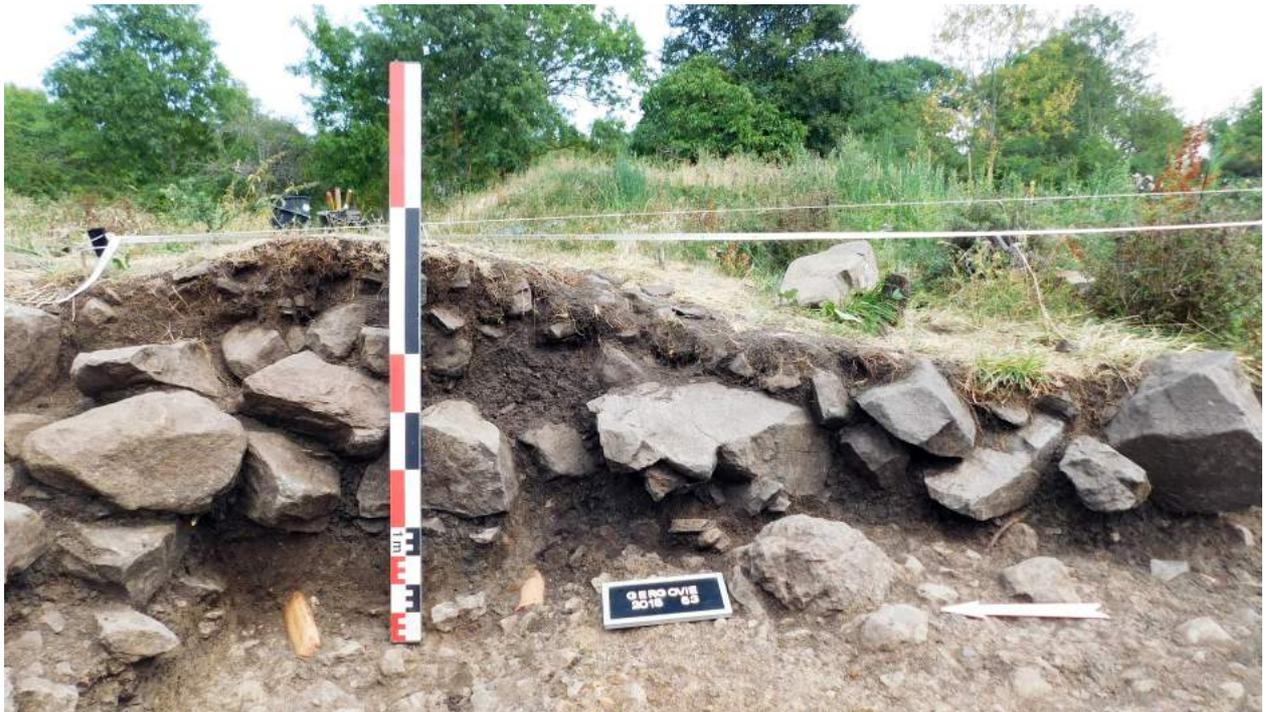
Fig. 34 : Gergovie, porte sud. La partie nord de la coupe C 14 du secteur 67.

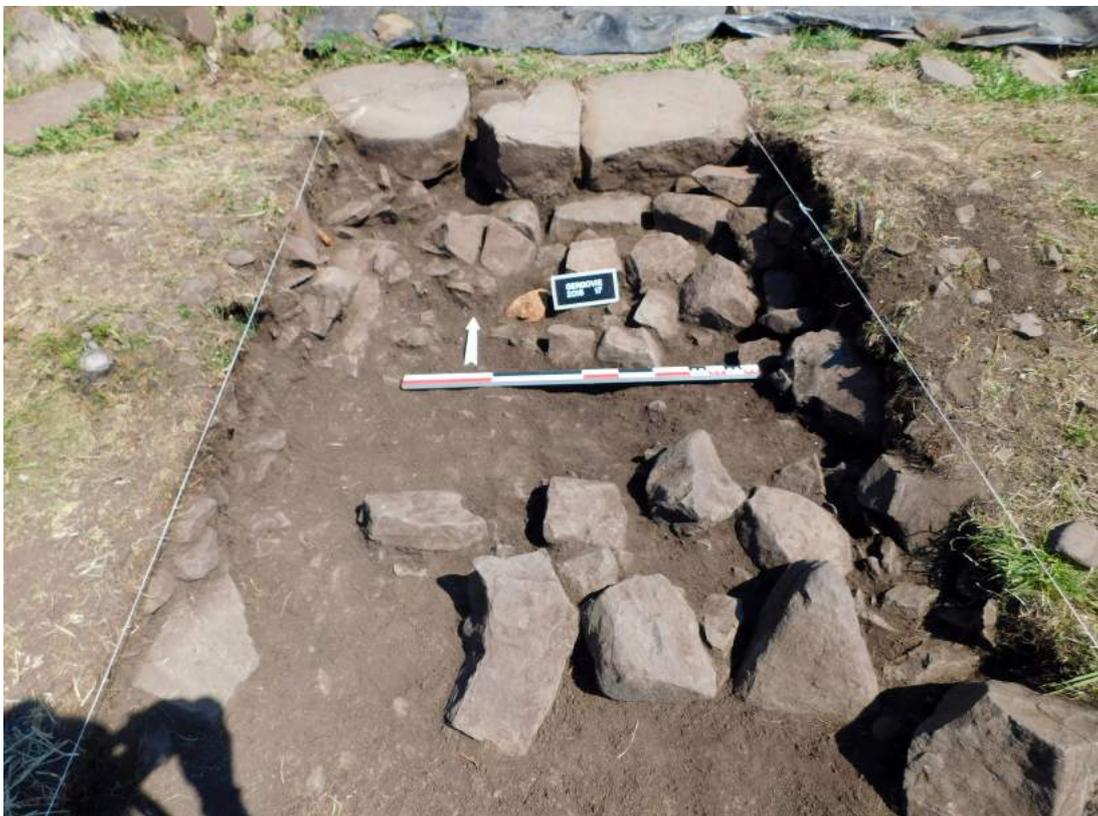
Fig. 36 : Gergovie, porte sud, secteur 67. Mur de pierre limitant la couche de fondation.

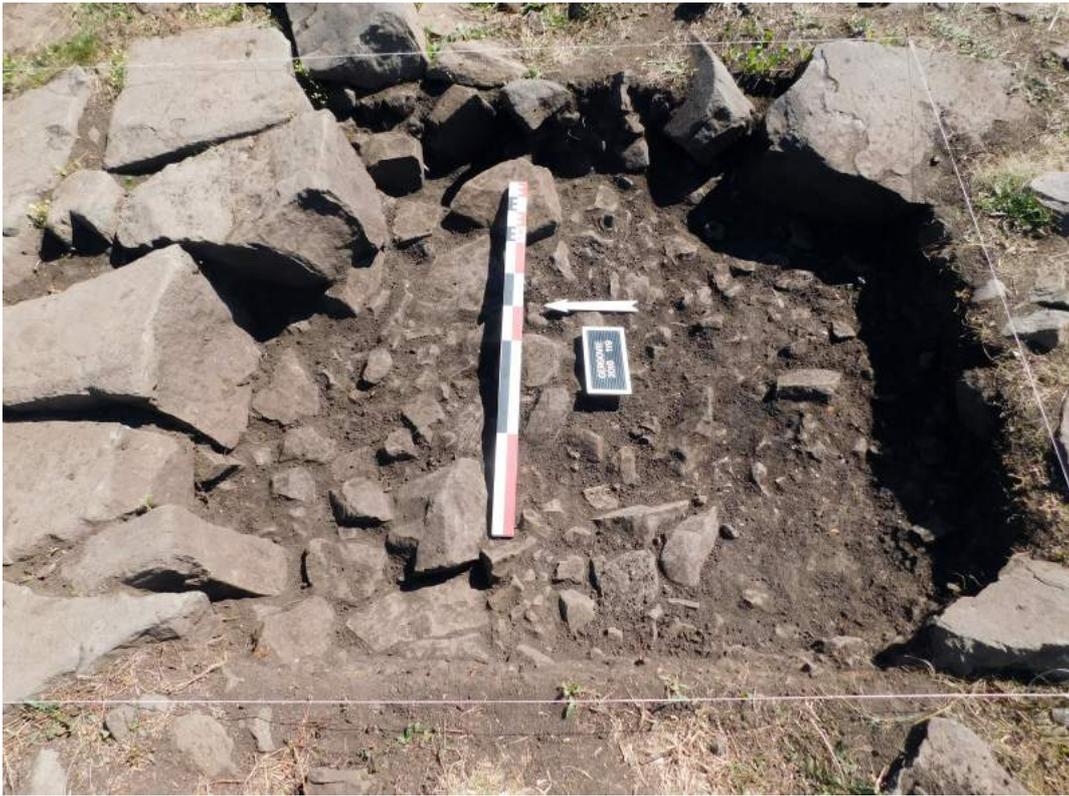
Fig. 40 : Gergovie, porte sud. Couche de pierres au sud des dalles encore en place du secteur 72.

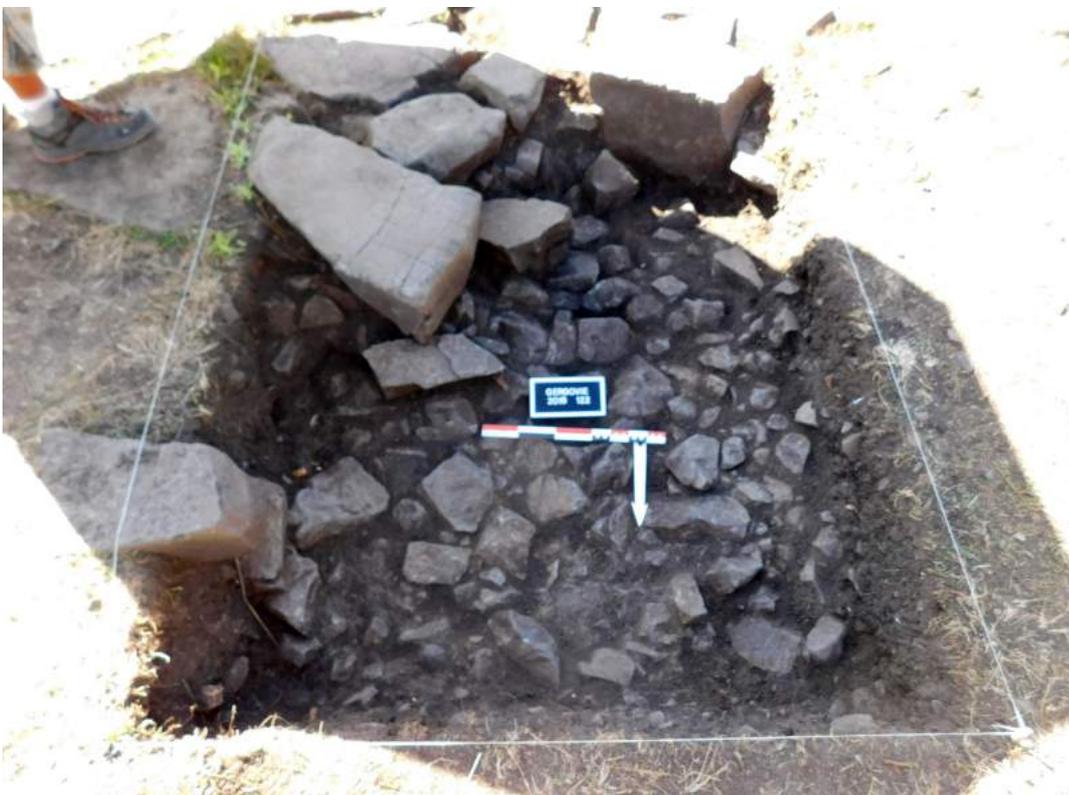
Fig. 41 : Gergovie, porte sud. Couche de pierres au nord des dalles encore en place du secteur 72.

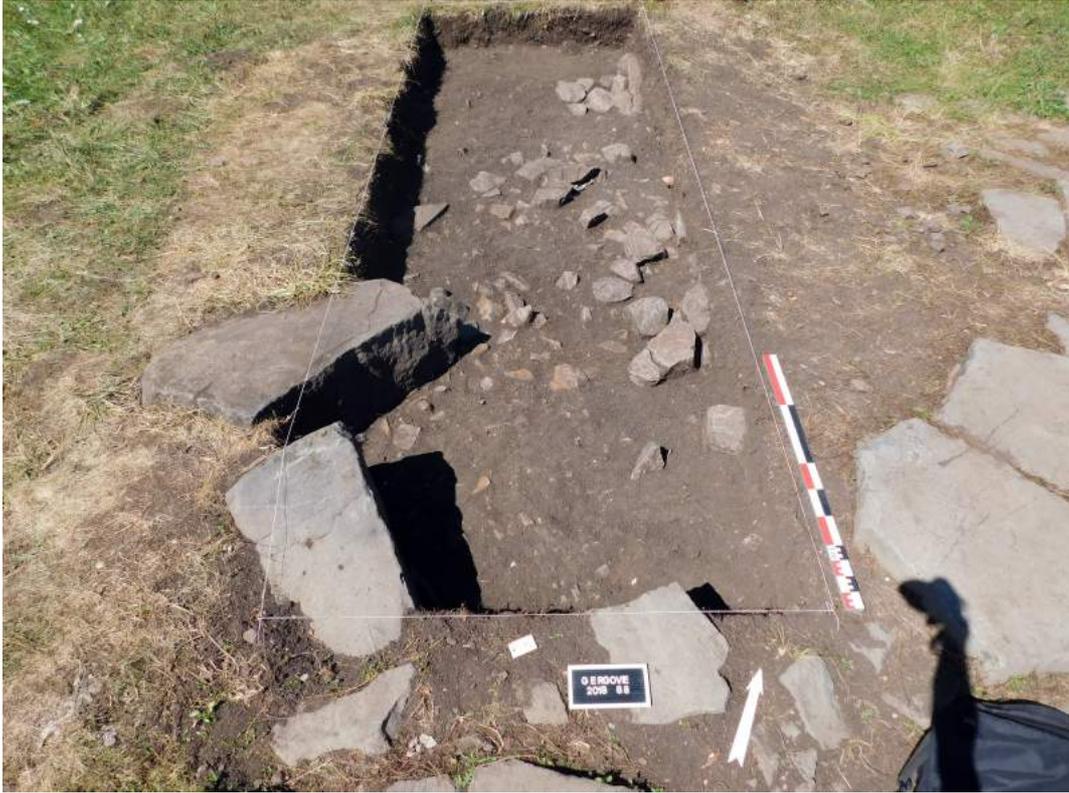
Fig. 42 : Gergovie, porte sud. Dalles isolées du secteur 70; la couche de fondation commence à apparaître.

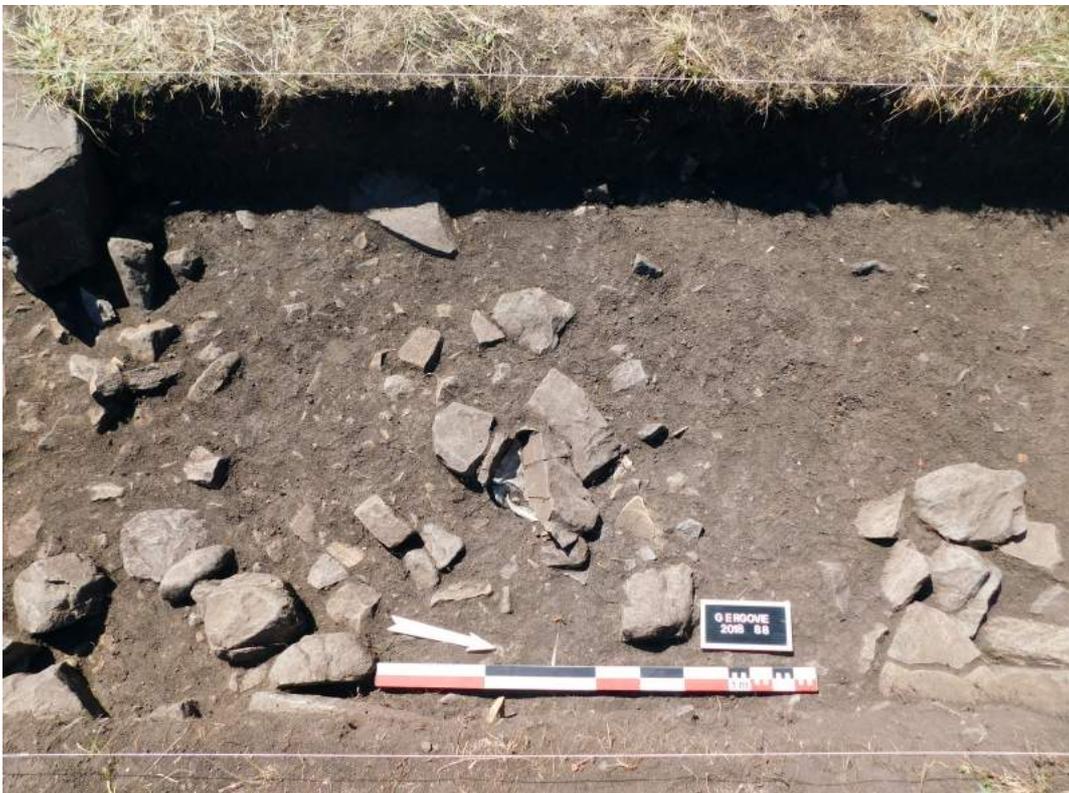
Fig. 43 : Gergovie, porte sud. Au milieu du sondage 70, des pierres de calage et une céramique écrasée sur place matérialise le fond du TP 690.

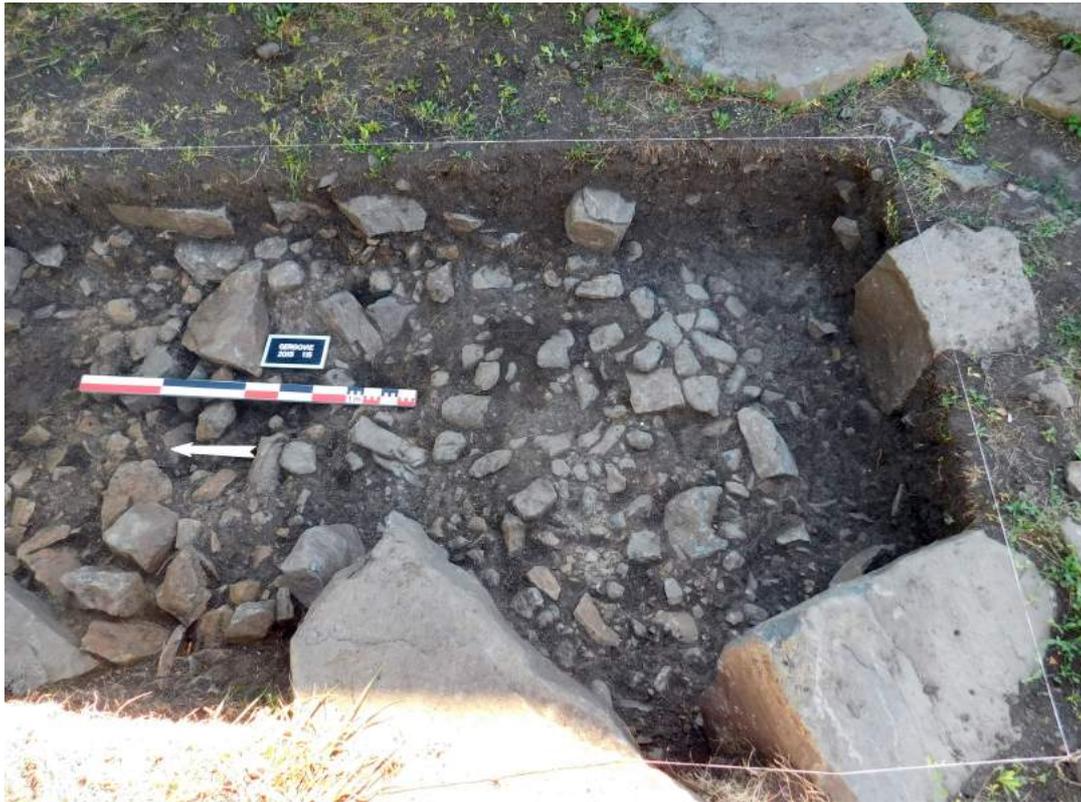
Fig. 44 : Gergovie, porte sud. Couche de fondation en dessous des dalles isolées du secteur 70.

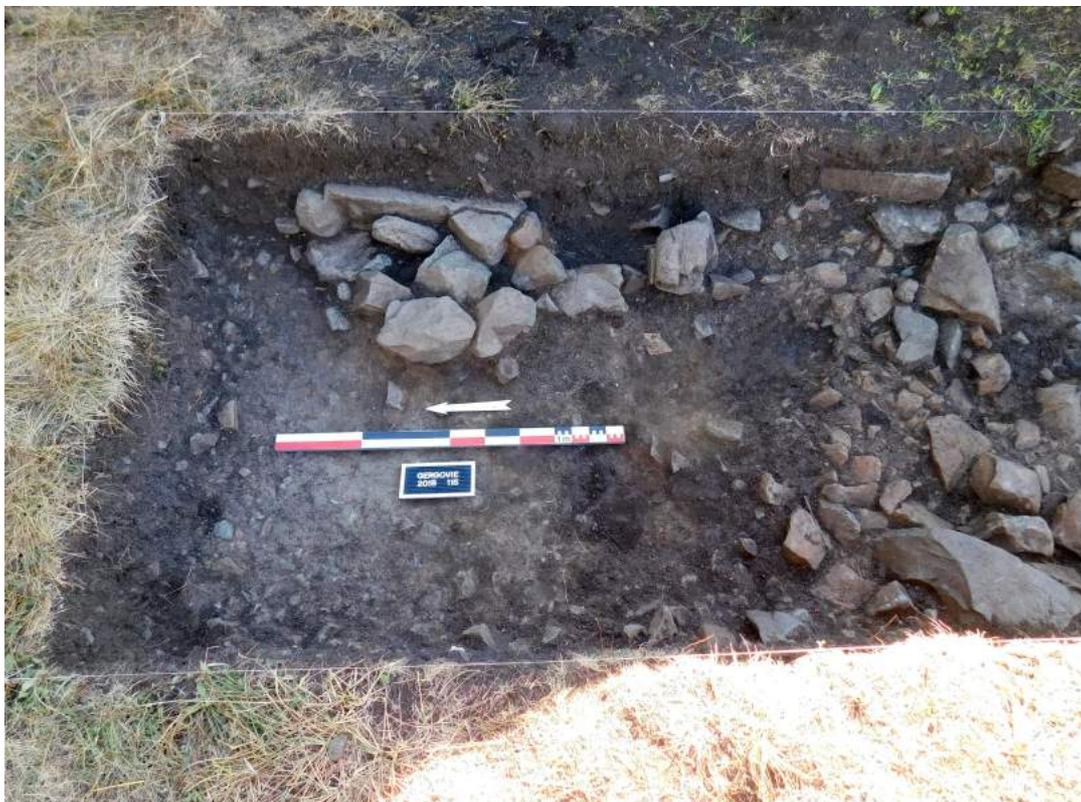
Fig. 45 : Gergovie, porte sud. La fosse US 717 dans la partie nord du secteur 70 a été creusée après le démantèlement partiel du dallage de la plateforme.

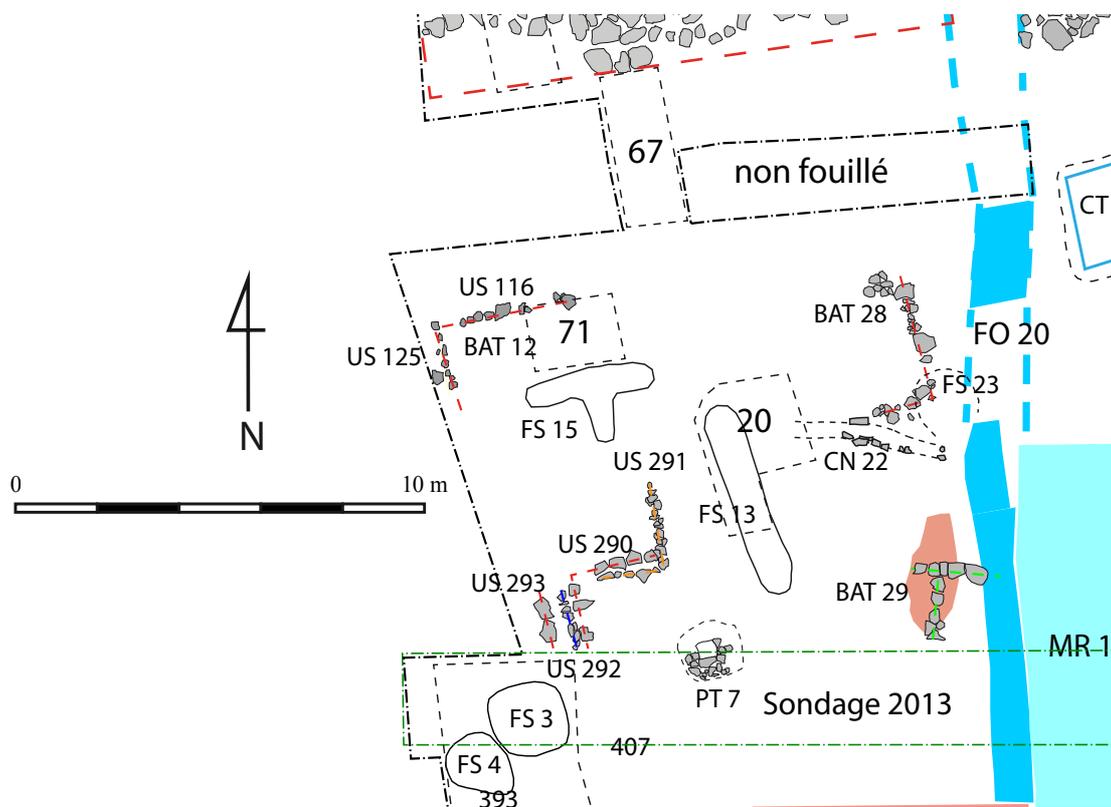
Fig. 46 : Gergovie, porte sud. Le secteur au nord du sondage de 2013 avec les vestiges d'une occupation de l'époque augustéenne : BAT 28, BAT 29, BAT 12, la fosse FS 15, la cave FS 13 et le puits PT 7.

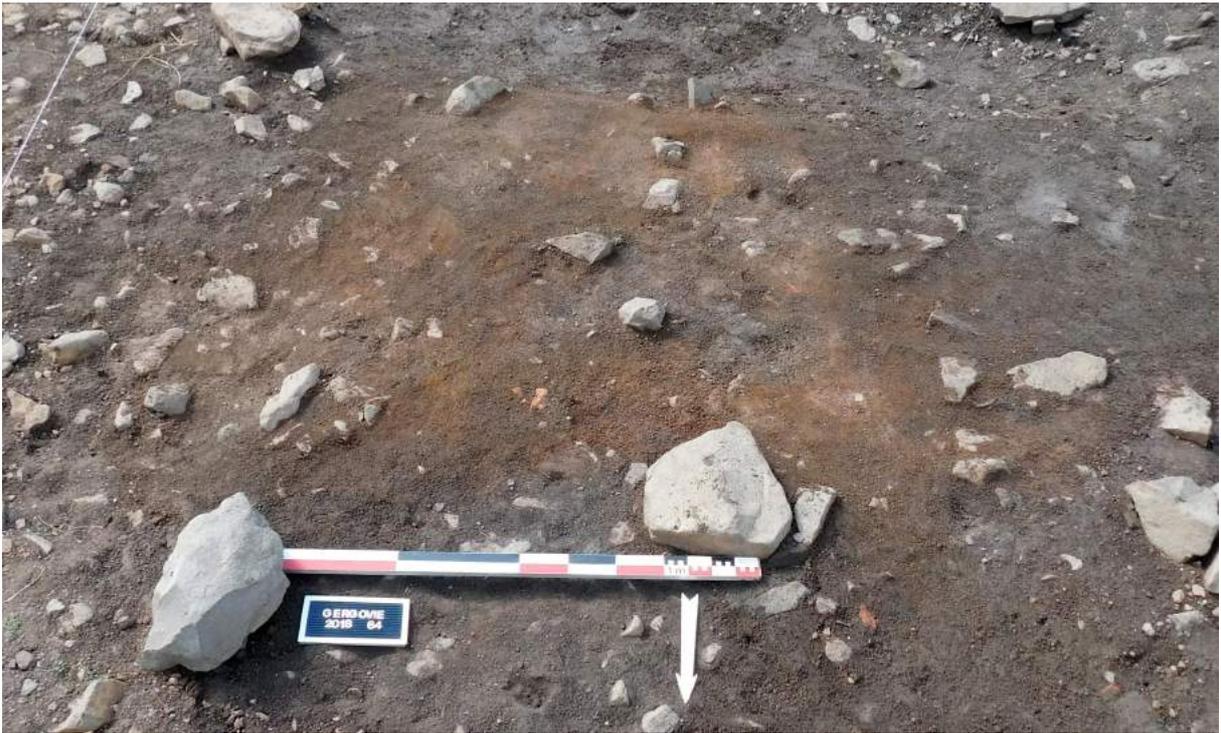
Fig. 47 : Gergovie, porte sud. Le sol US 676 du bâtiment BAT 12 au nord de la fosse FS 15 (secteur 71).

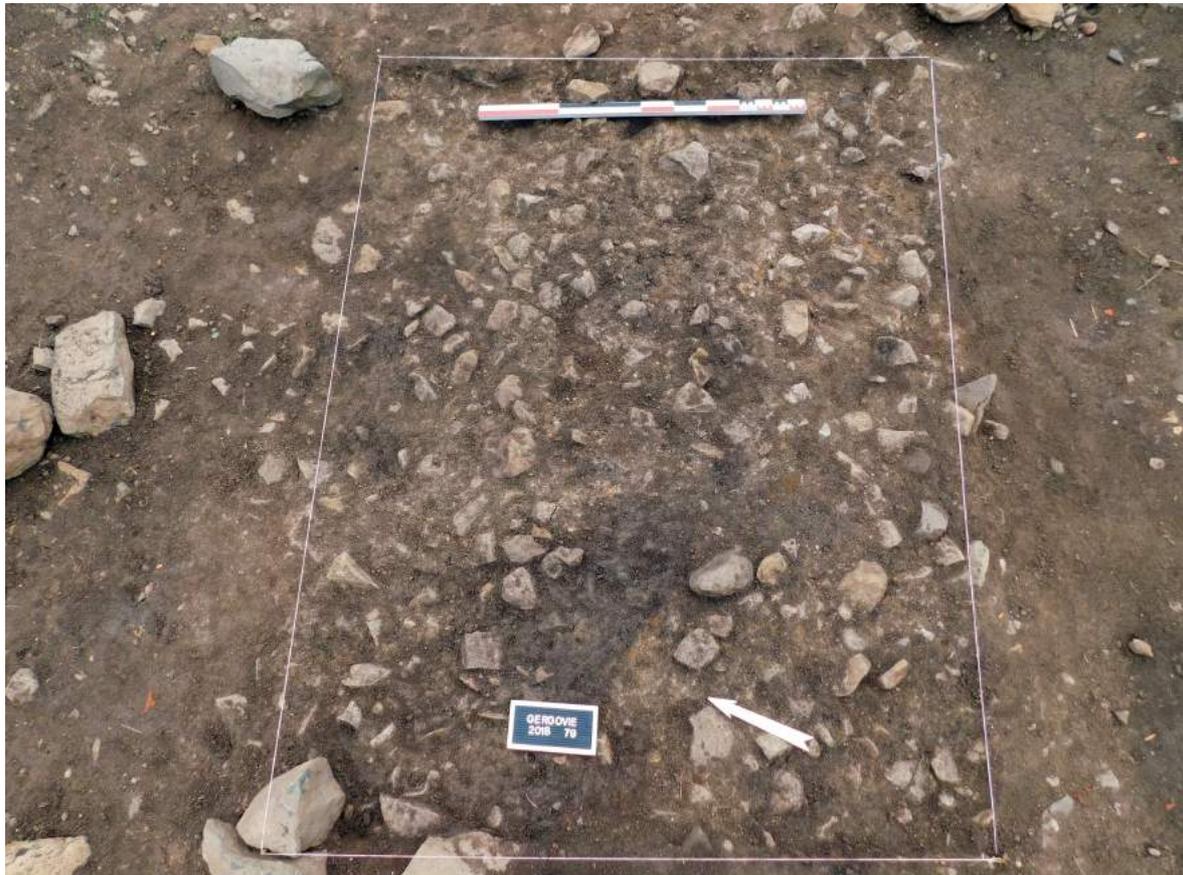
Fig. 48 : Gergovie, porte sud. Cailloutis US 688 en dessous du sol du bâtiment BAT 12.

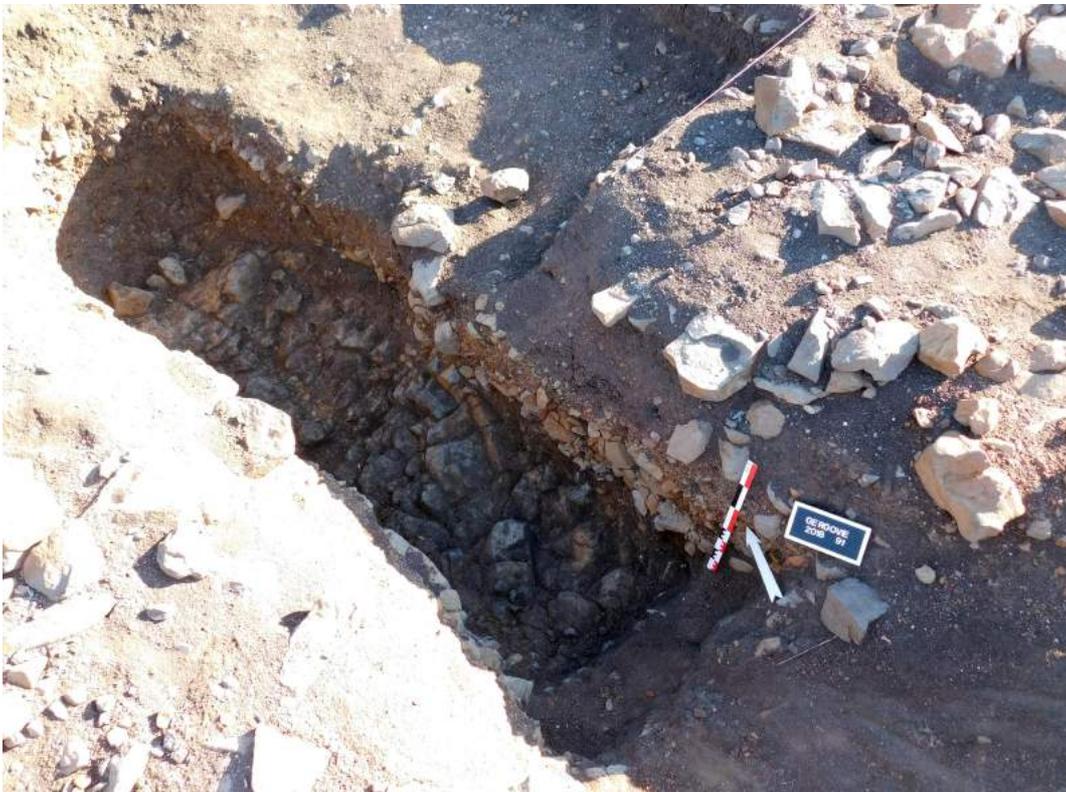
Fig. 50 : Gergovie, porte sud. Le bout nord de la fosse FS 13 en fin de fouille.

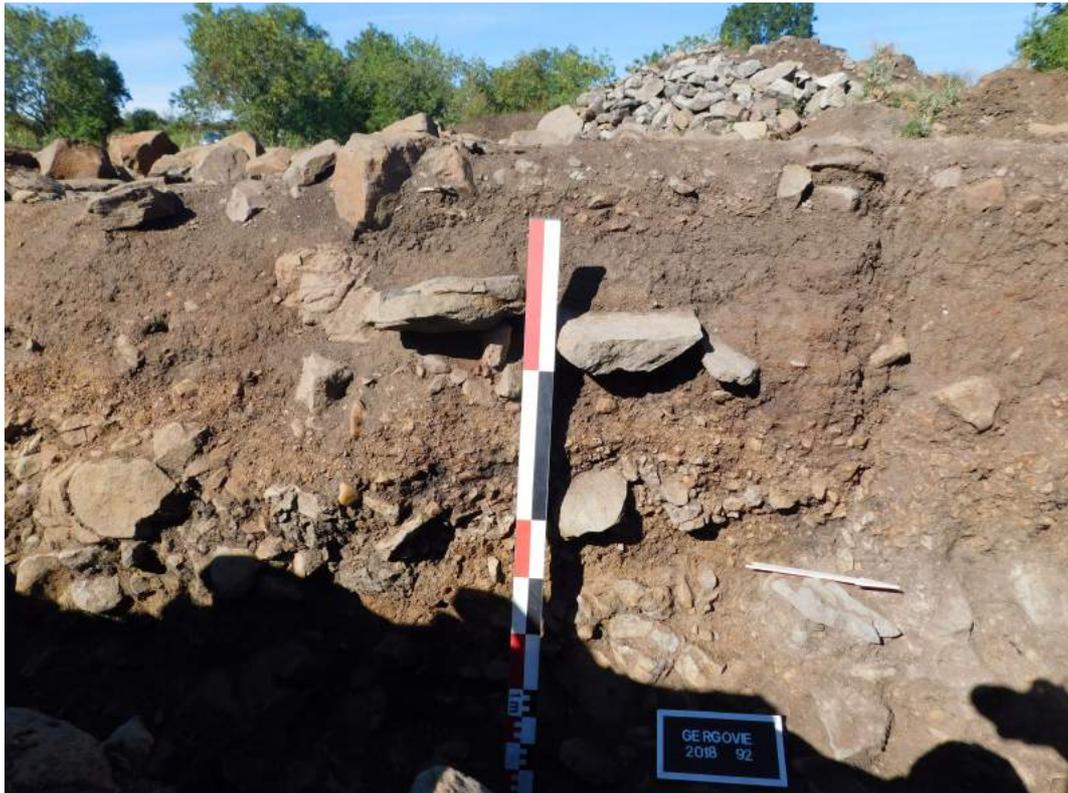
Fig. 51 : Gergovie, porte sud. La stratigraphie visible dans la paroi ouest de la fosse FS 13.

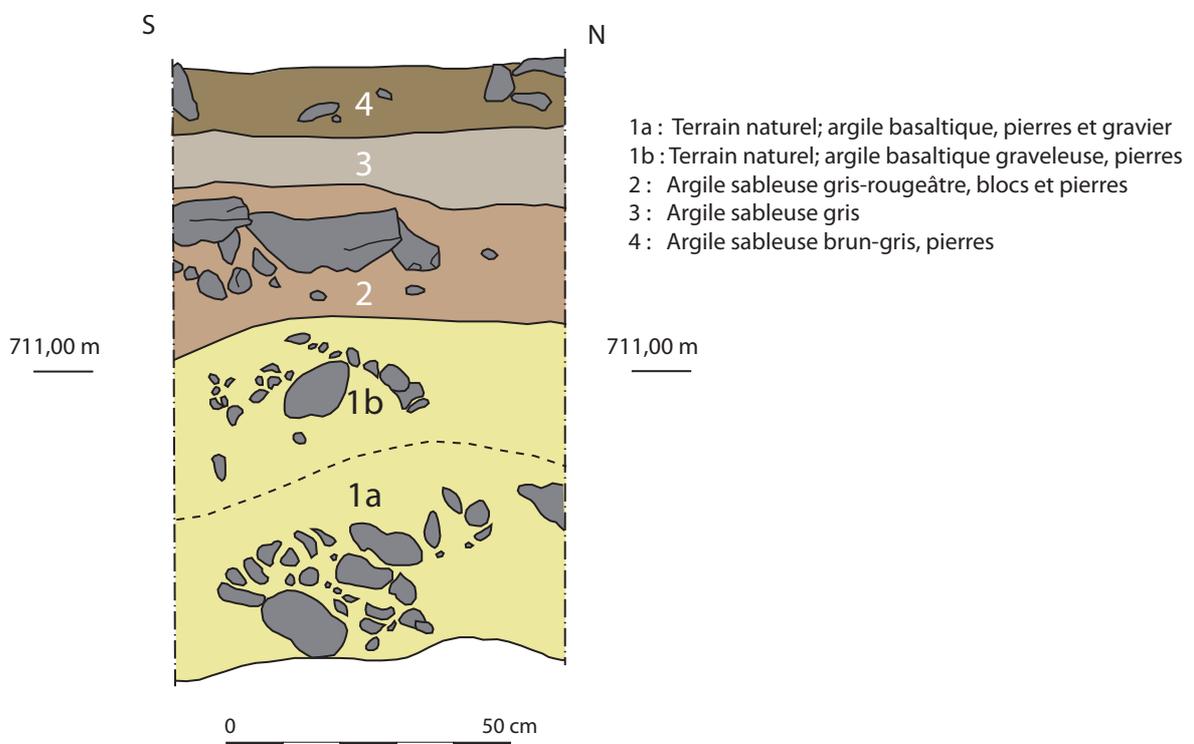
Fig. 52 : Gergovie, porte sud. Dessin de la stratigraphie visible dans la paroi ouest de la fosse FS 13 (coupe C 15).

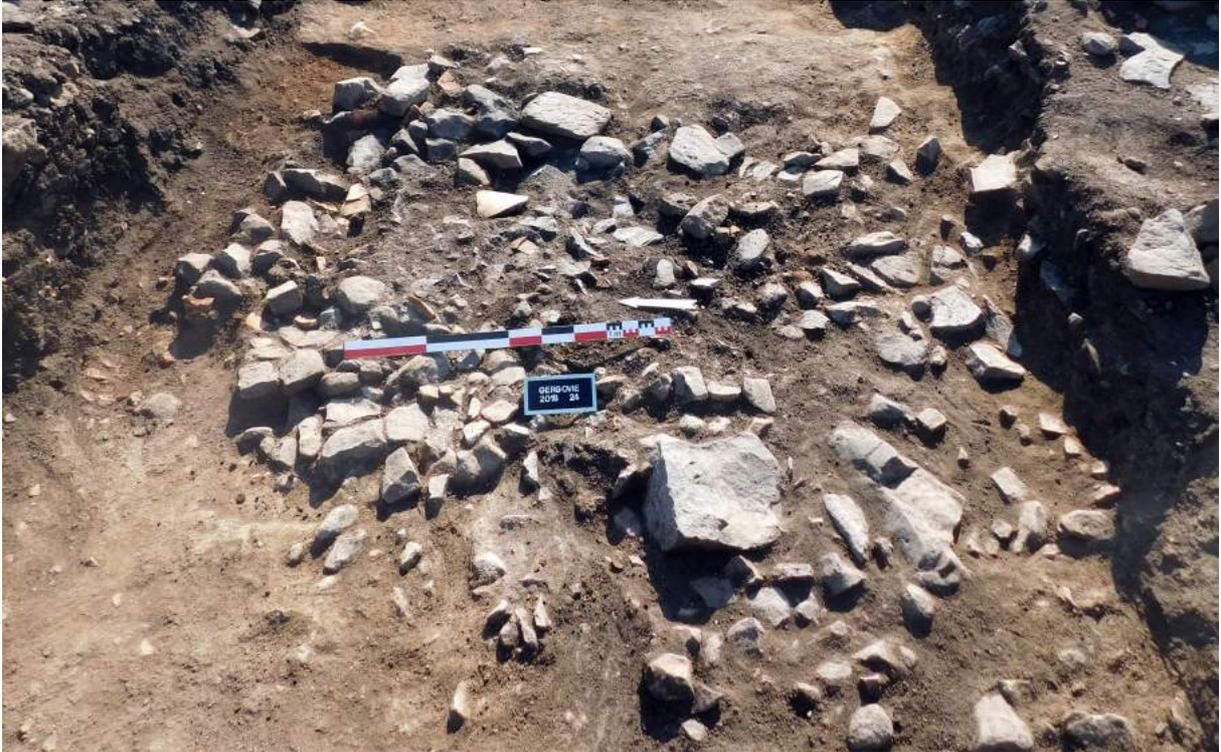
Fig. 53 : Gergovie, porte sud. Les fosses FS 3 (au milieu) et FS 4 (à droite en bas) sur le fond du sondage de 2013.
