Fig. 1 : Localisation du plateau de Gergovie, au sud de Clermont-Ferrand (63). Extrait de la carte IGN 1 : 25'000. © IGN.

Fig. 2 : Localisation des fouilles de 2018 sur le plateau de Gergovie. Extrait de la carte IGN 1 : 10'000. © IGN.

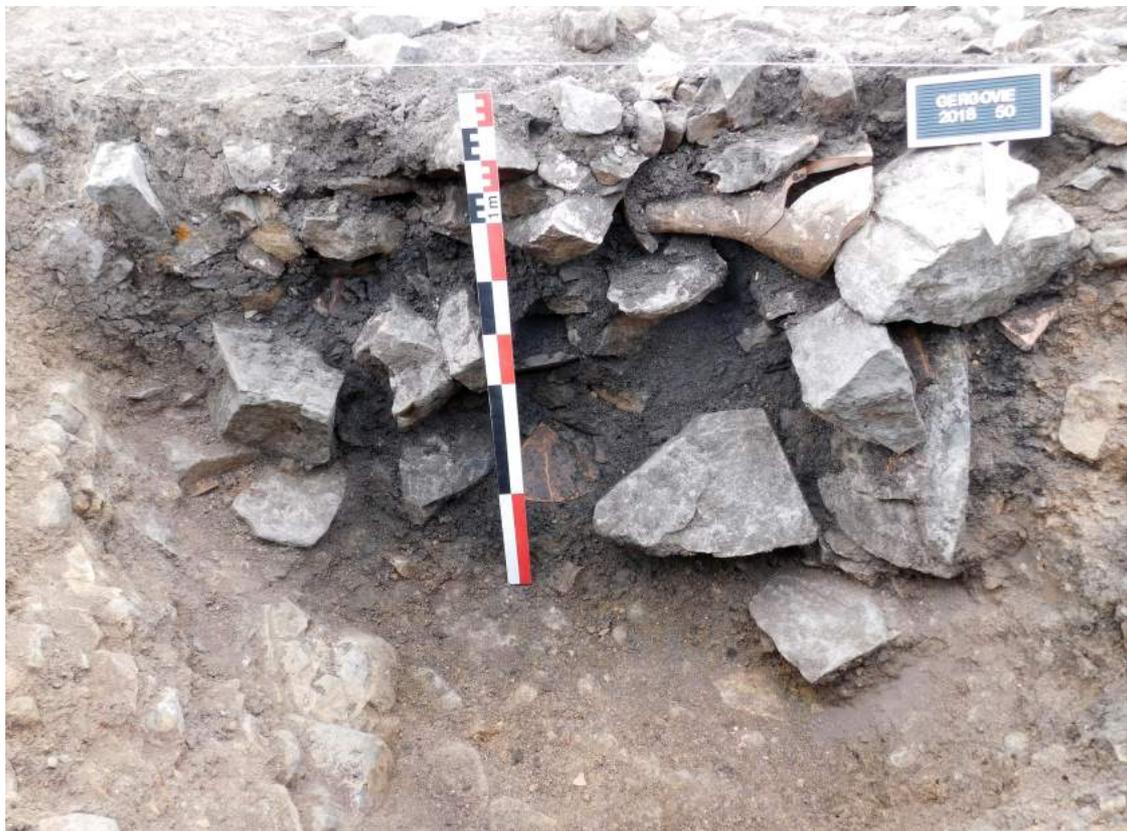
Fig. 54 : Gergovie, porte sud. Le remplissage de la fosse FS 3.

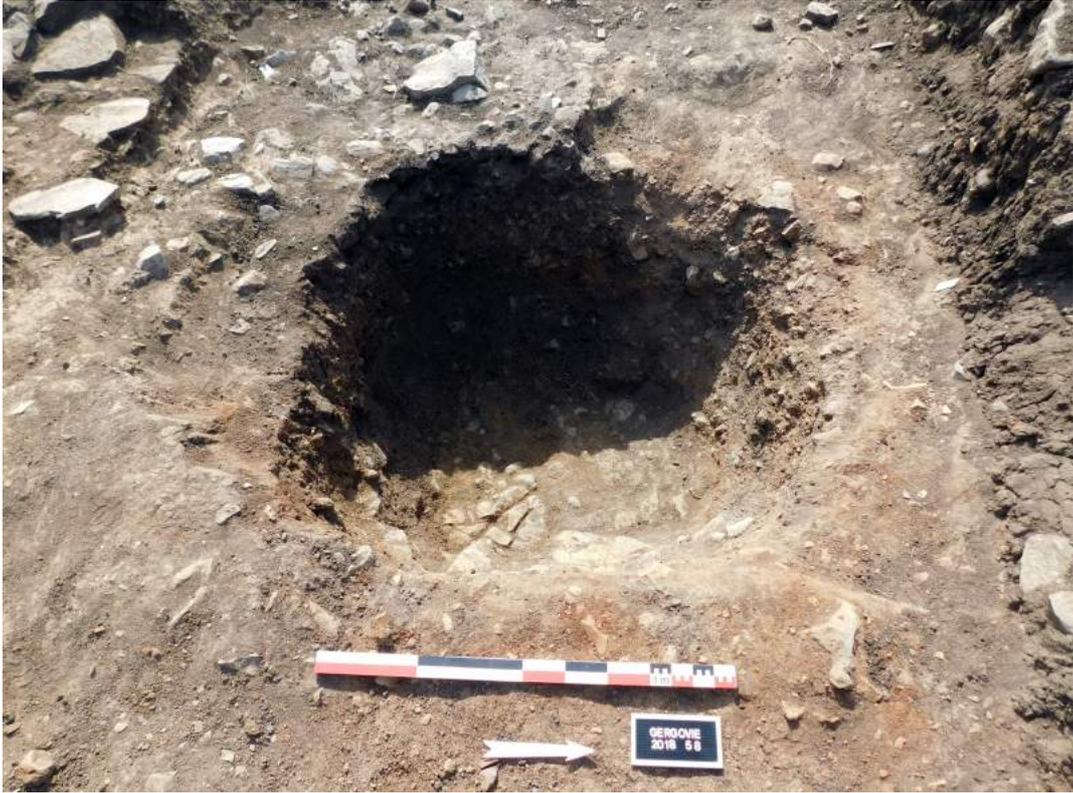
Fig. 55 : Gergovie, porte sud. La fosse FS 3 en fin de fouille.

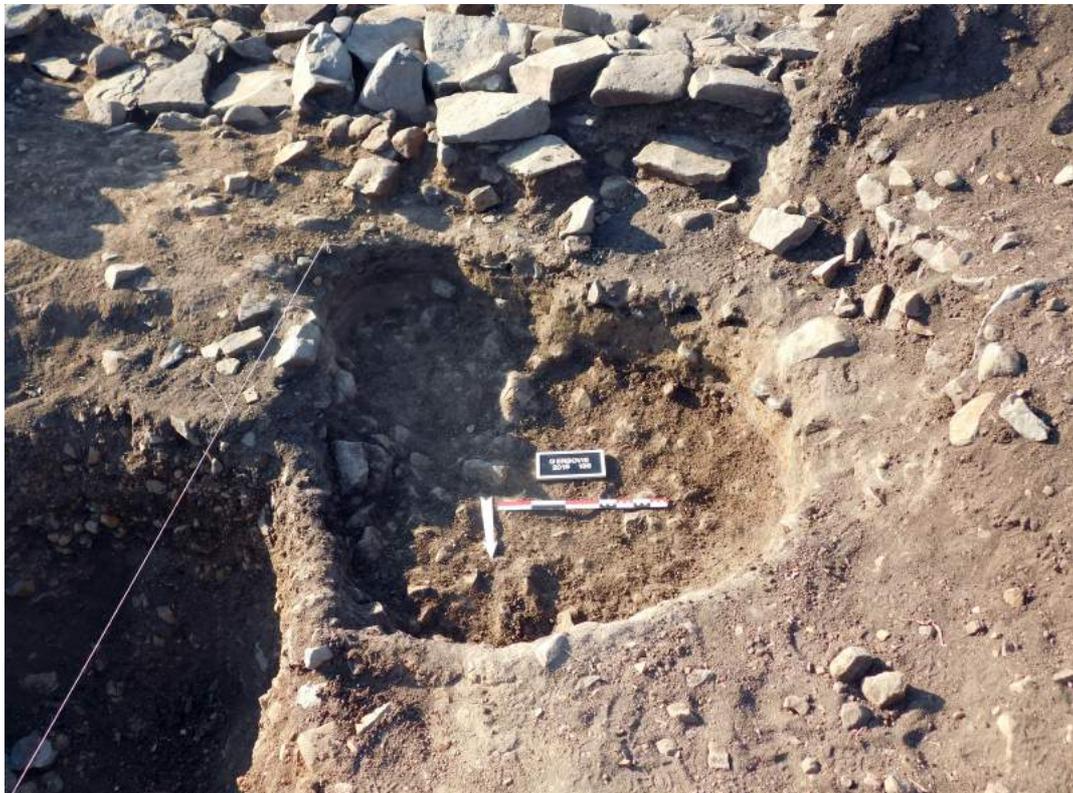
Fig. 56 : Gergovie, porte sud. La fosse FS 4 après la vidange. A gauche et en bas, la fosse FS 3.

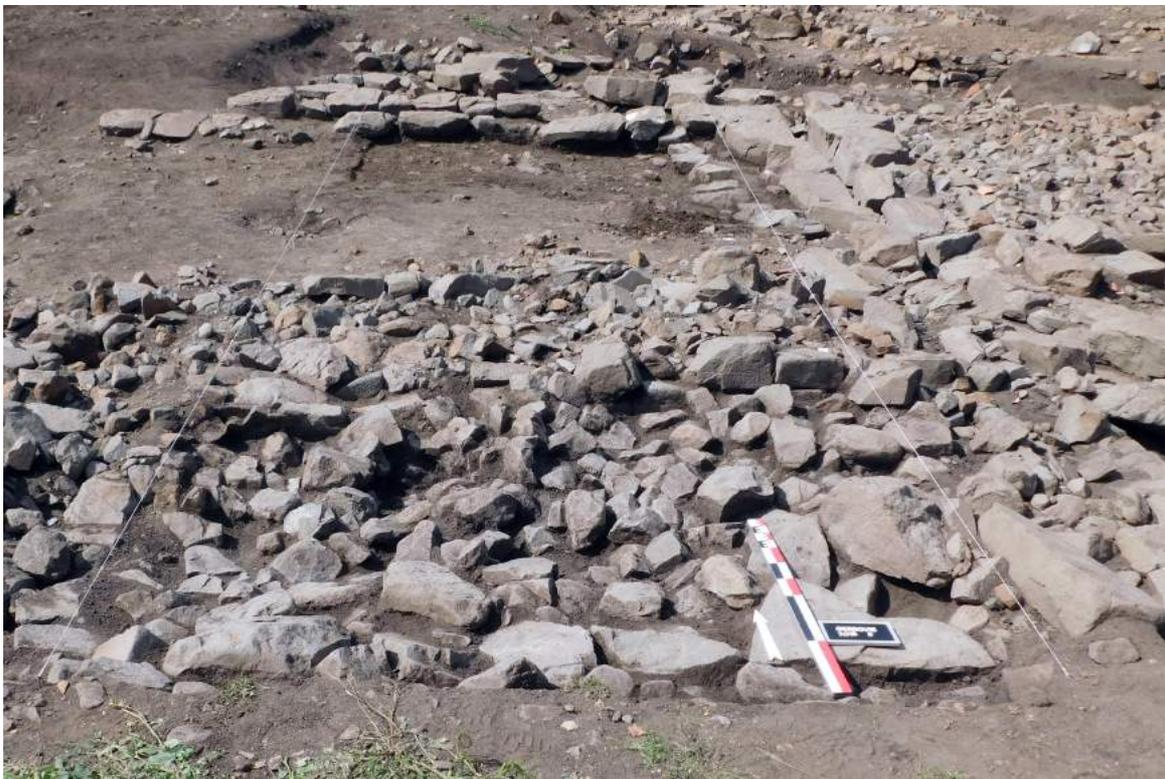
Fig. 58 : Gergovie, porte sud. Le secteur 66 vu du sud. En avant-plan le rempart MR 33, à droite le caniveau CN 32 qui marque la limite avec la tour TR 26/27. En arrière-plan le caniveau CN 31.

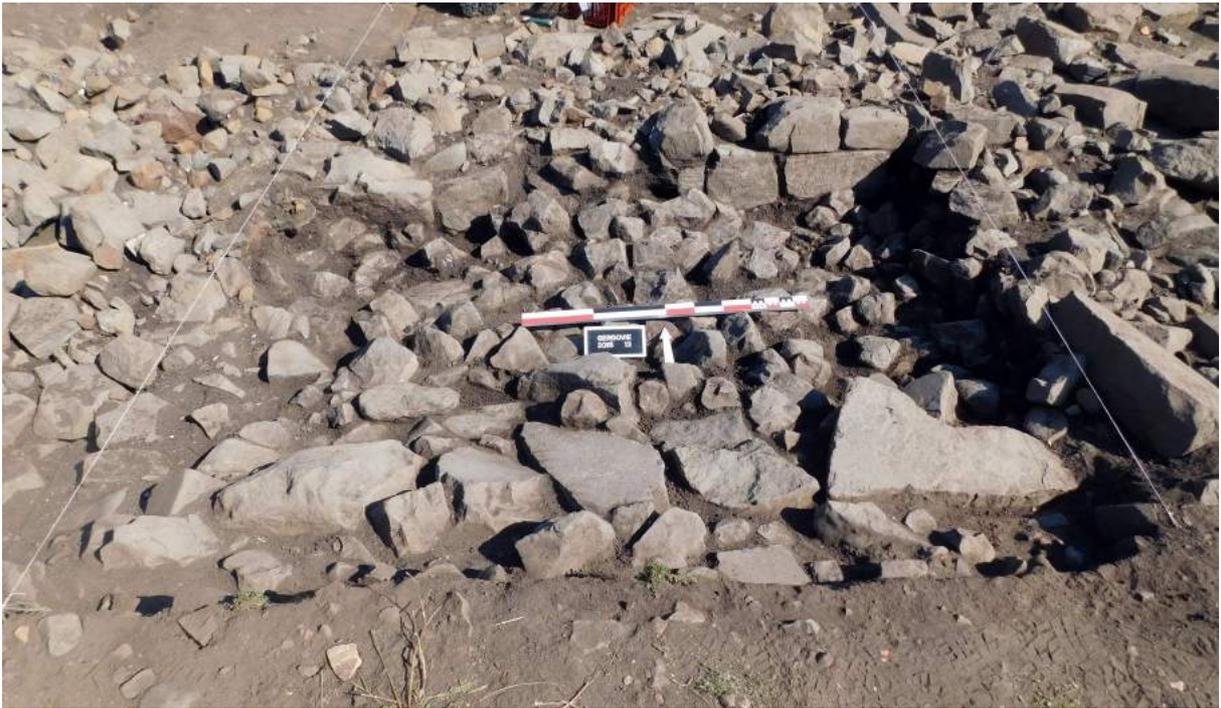
Fig. 59 : Gergovie, porte sud. Fouille de la partie sud du rempart MR 33. Entre les grands blocs du parement extérieur et le parement interne, un blocage de pierres forment le cœur du rempart.

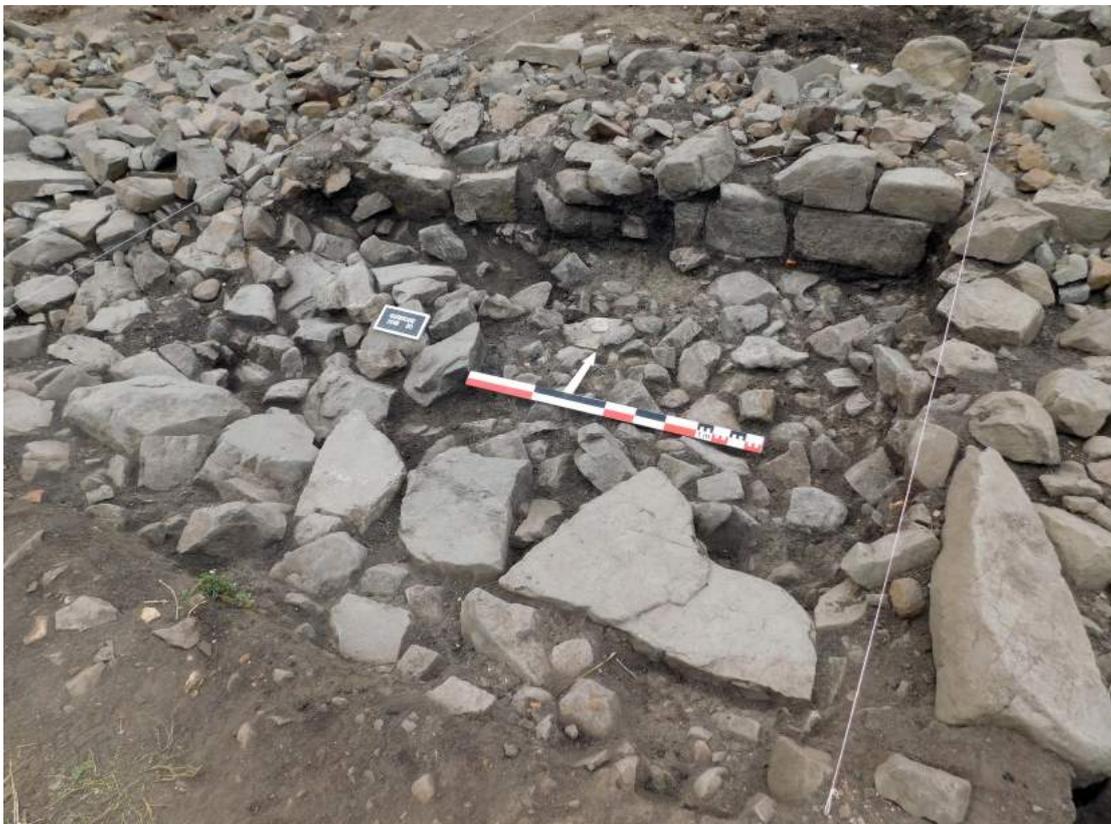
Fig. 60 : Gergovie, porte sud. Le parement interne du MR 33 repose sur une couche de pierres imbriquées dans une argile beige. La fosse FS 66 recouverte par le MR 33 apparaît dans la partie ouest du secteur fouillé.

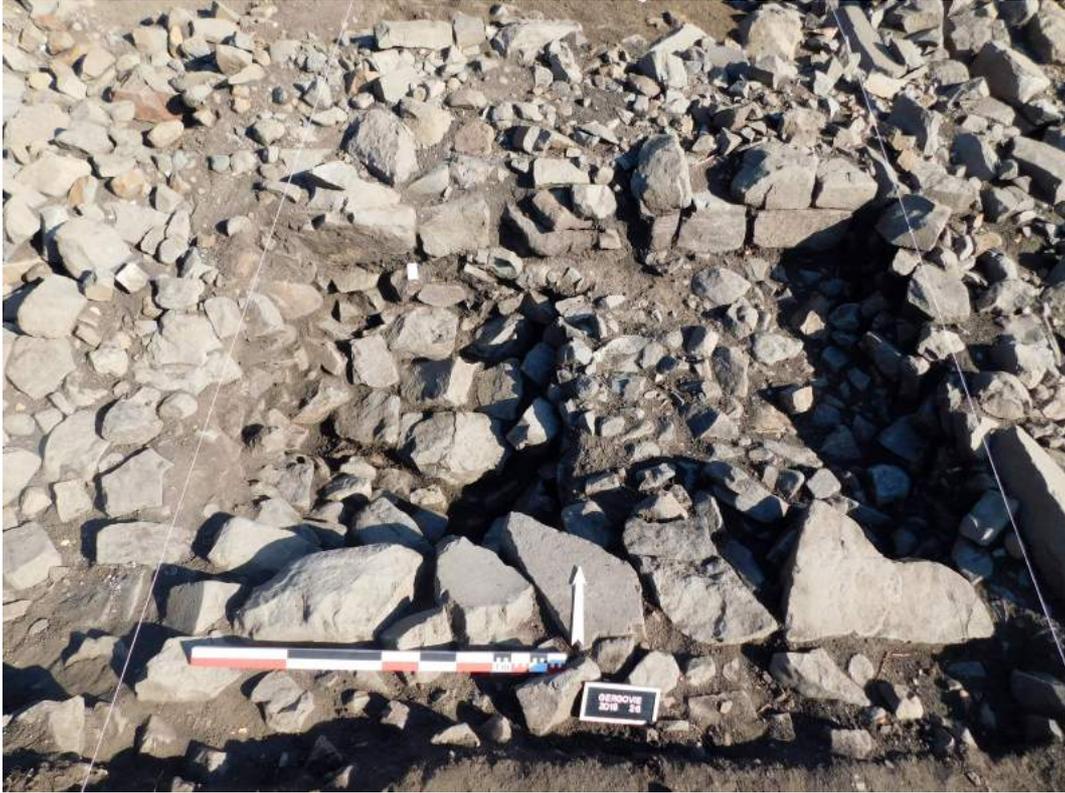
Fig. 61 : Gergovie, porte sud. Vidange partielle de la fosse FS 66.

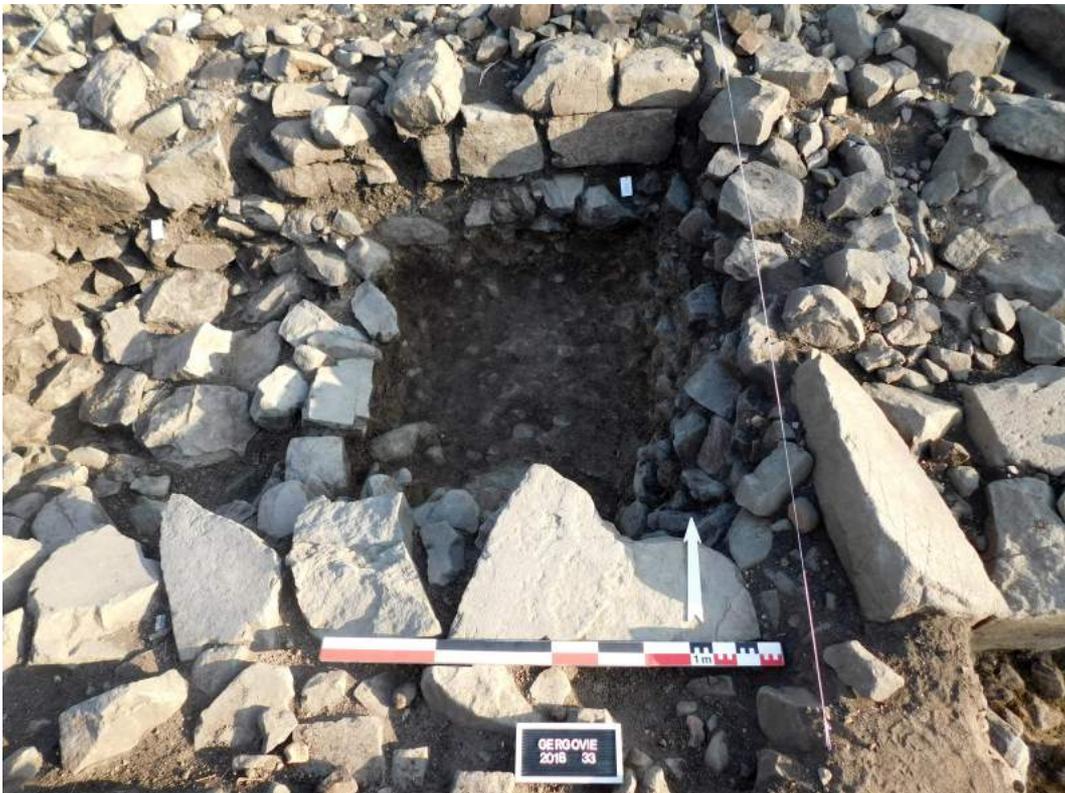
Fig. 62 : Gergovie, porte sud. Apparition de la couche d'argile beige (terrain naturel ?) à l'est de la fosse FS 66.

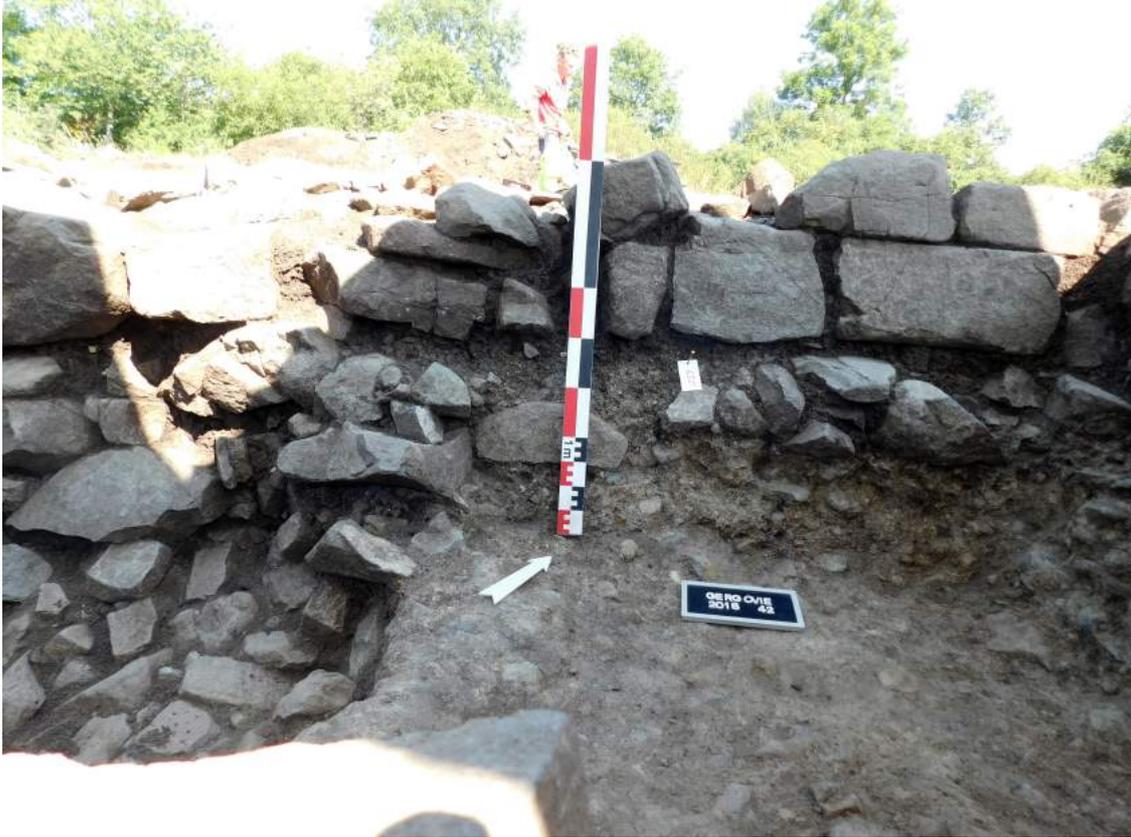
Fig. 63 : Gergovie, porte sud. Coupe sur la ligne du parement interne du mur MR 33.

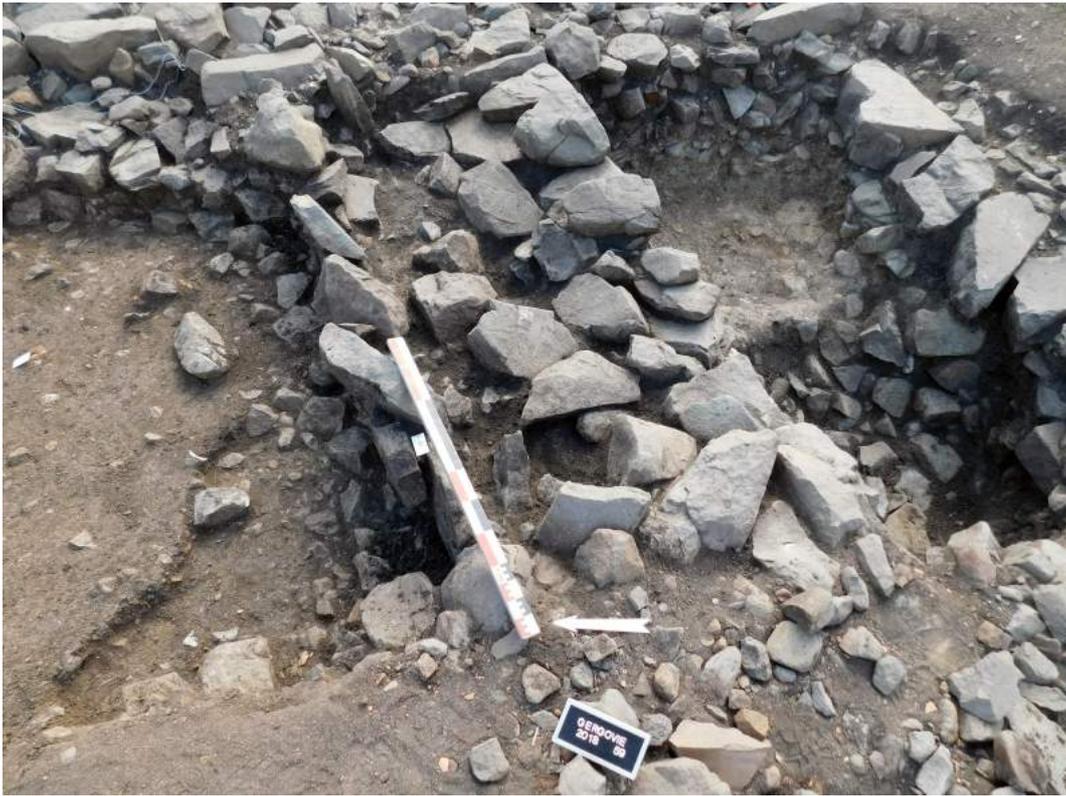
Fig. 65 : Gergovie, porte sud. Partie nord du rempart MR 33, entre le parement interne et le parement intérieur (sous l'échelle). A droite les blocs du parement extérieur et la fosse FS 66.

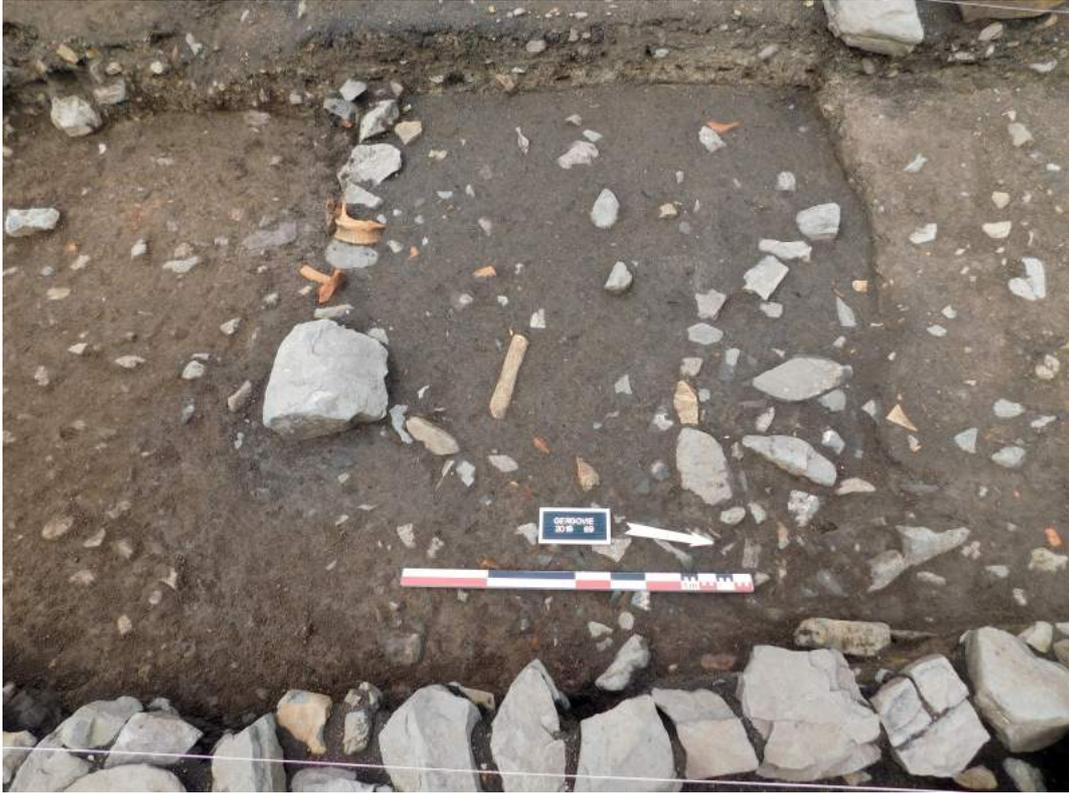
Fig. 70 : Gergovie, porte sud. Le tracé de la petite tranchée US 722 remplie de pierres et de fragments d'amphores au niveau de la couche 7. En premier plan, le MR 44.

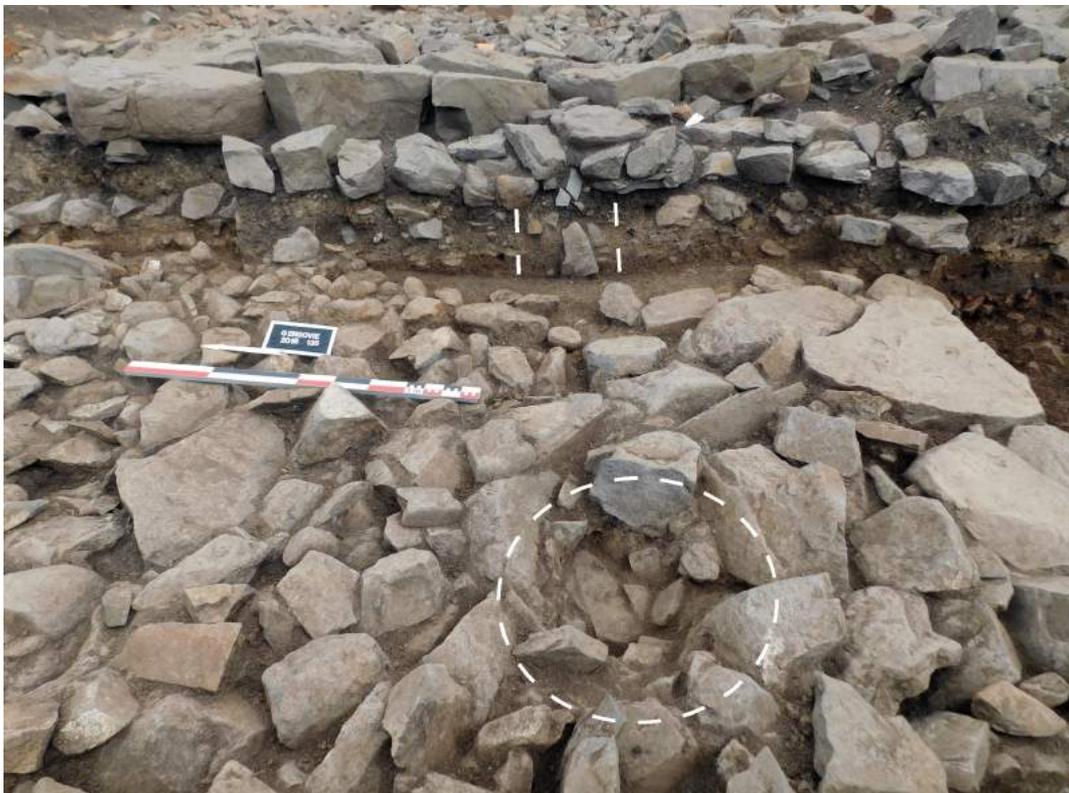
Fig. 71 : Gergovie, porte sud. Le fond du TP 730 sur le blocage du mur MR 64. En arrière-plan, la petite tranchée US 722 se dessine dans la coupe Est.

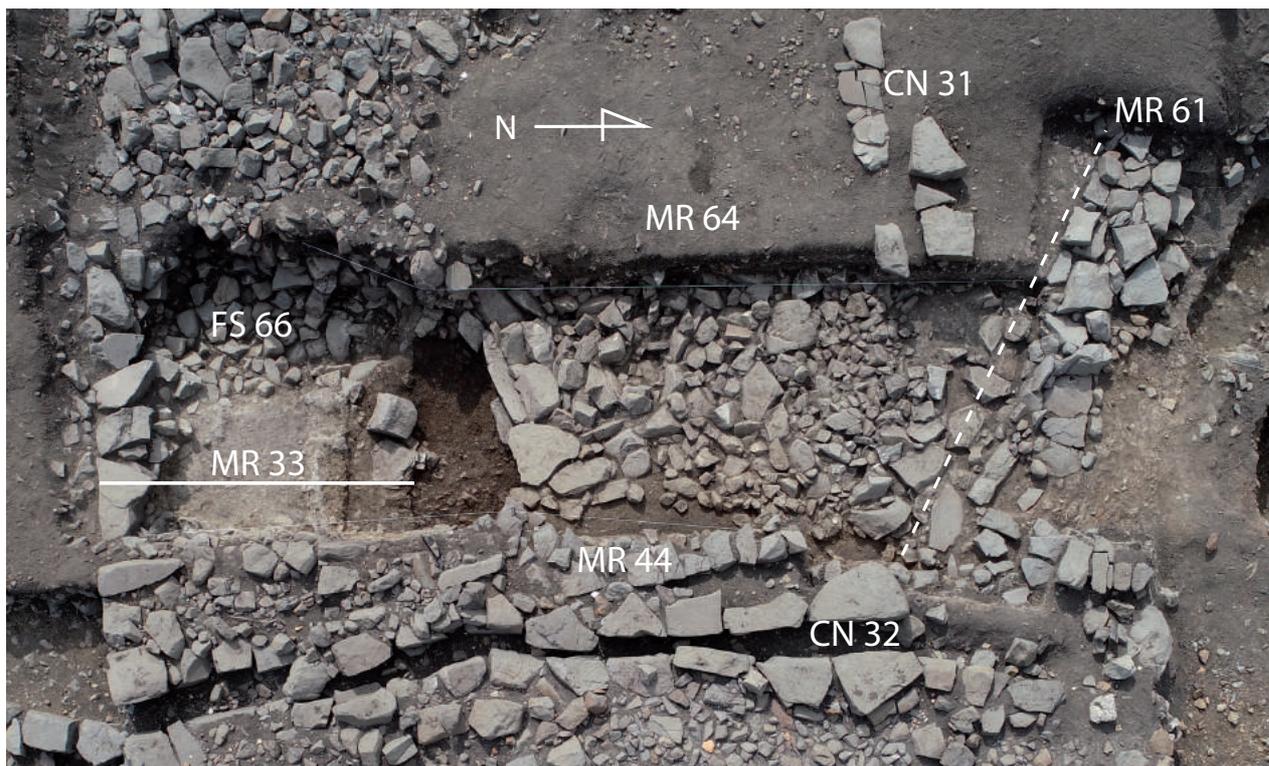
Fig. 72 : Gergovie, porte sud. Assise de pierres au fond du secteur 66, en arrière du mur de fortification MR 33. Le mur MR 61 est orienté est-ouest.

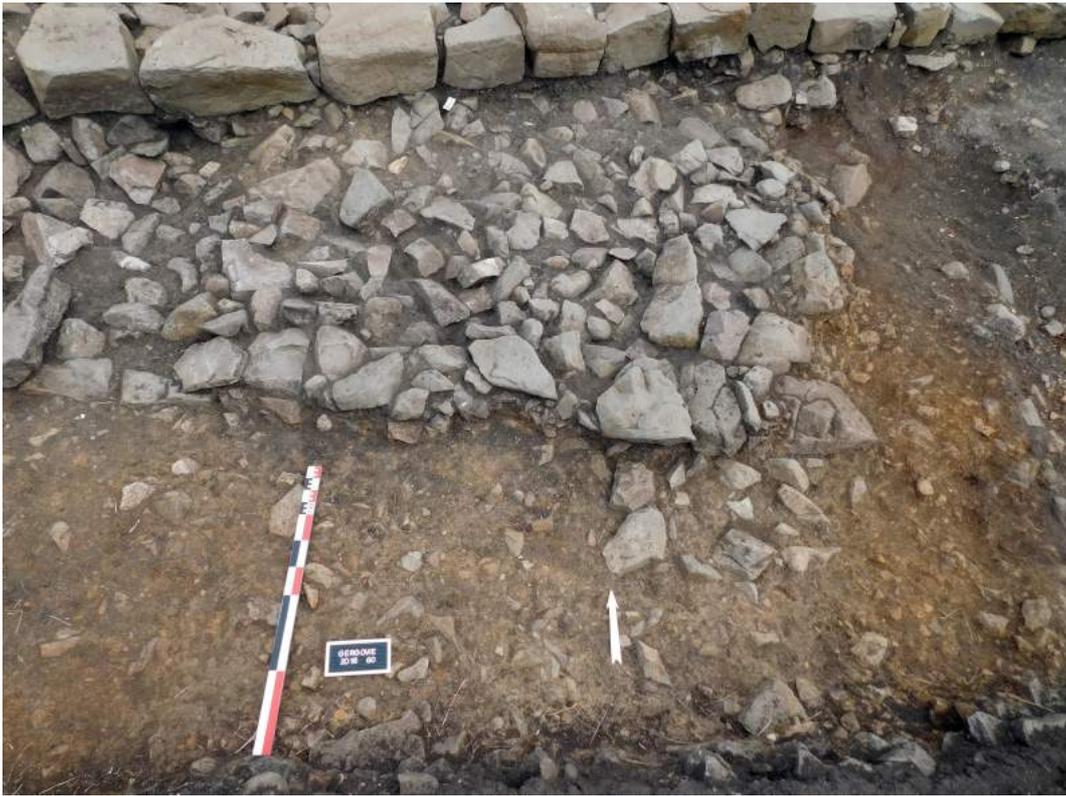
Fig. 76 : Gergovie, porte sud. La structure en pierres F 63 de forme rectangulaire se poursuit sous le front du TR 26/27.

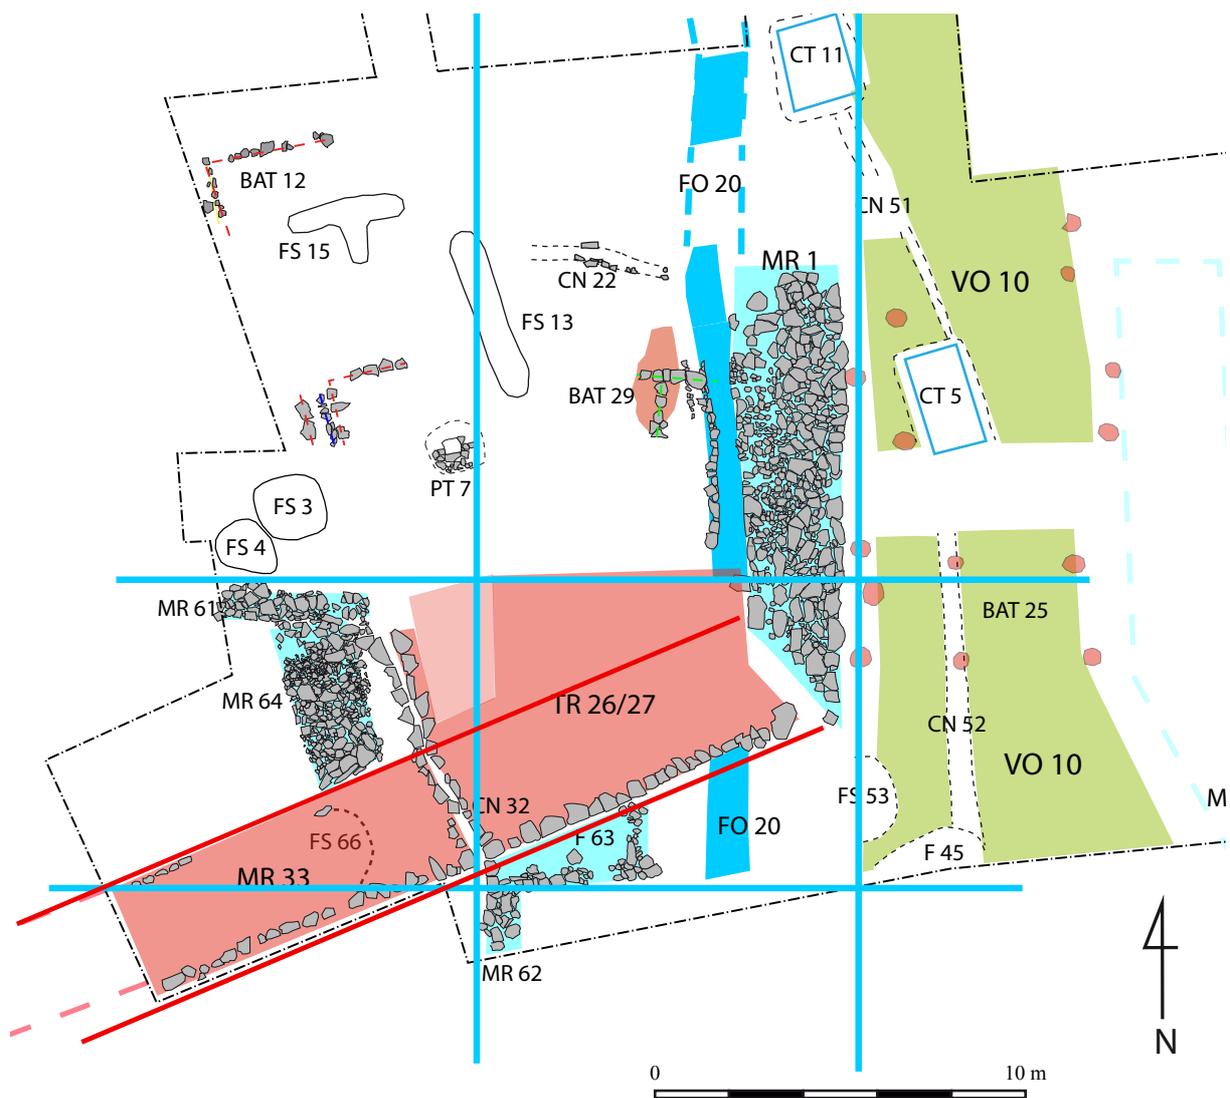
Fig. 78 : Gergovie, porte sud. Orientation des éléments de la fortification ancienne (lignes bleus) et de la reconstruction (lignes rouges).

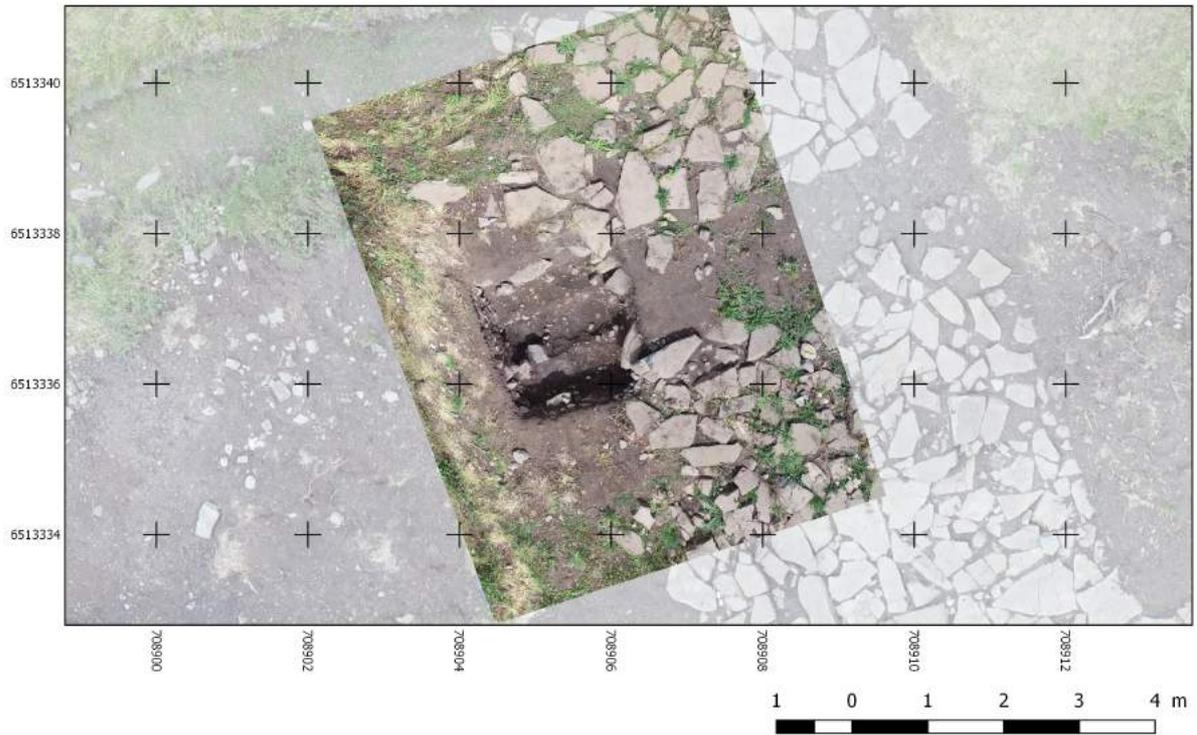
Fig. 80 : Gergovie, centre du plateau. Sondage sur le fossé FS 39 à l'ouest des dallages DA 41 (en bas) et DA 42 (en haut).

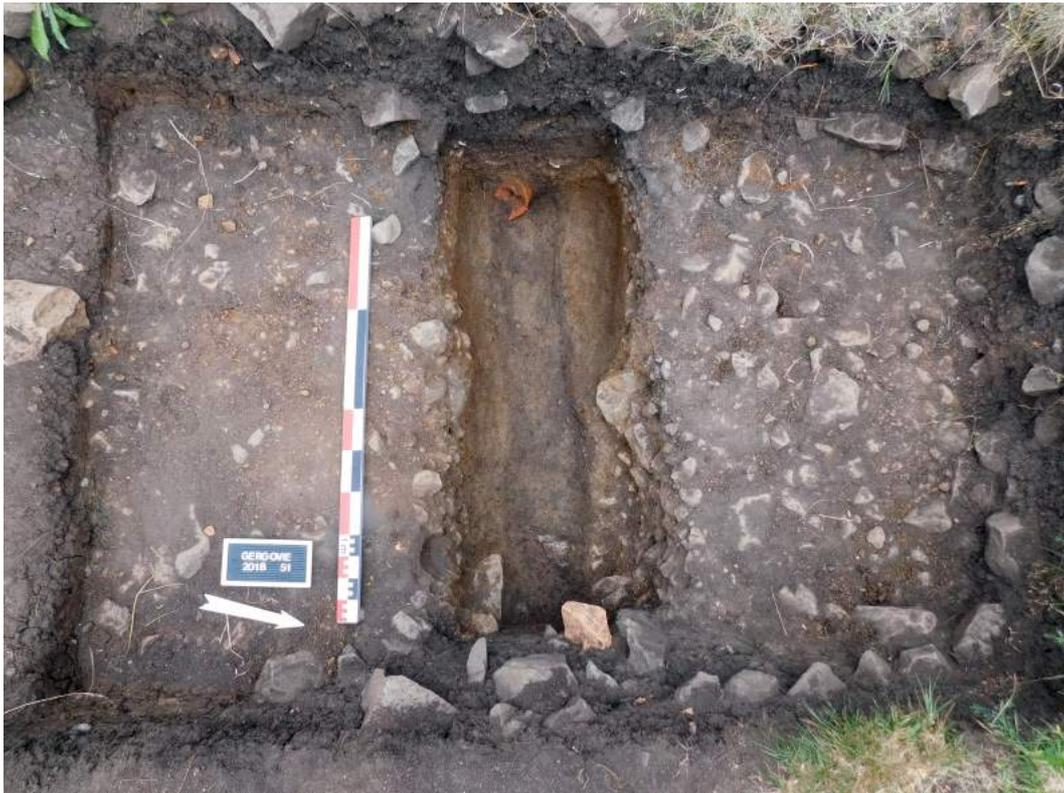
Fig. 84 : Gergovie, centre du plateau. Le fond du fossé FS 39 dans le secteur 64, avec les traces d'un élément en bois posé au milieu du fossé.

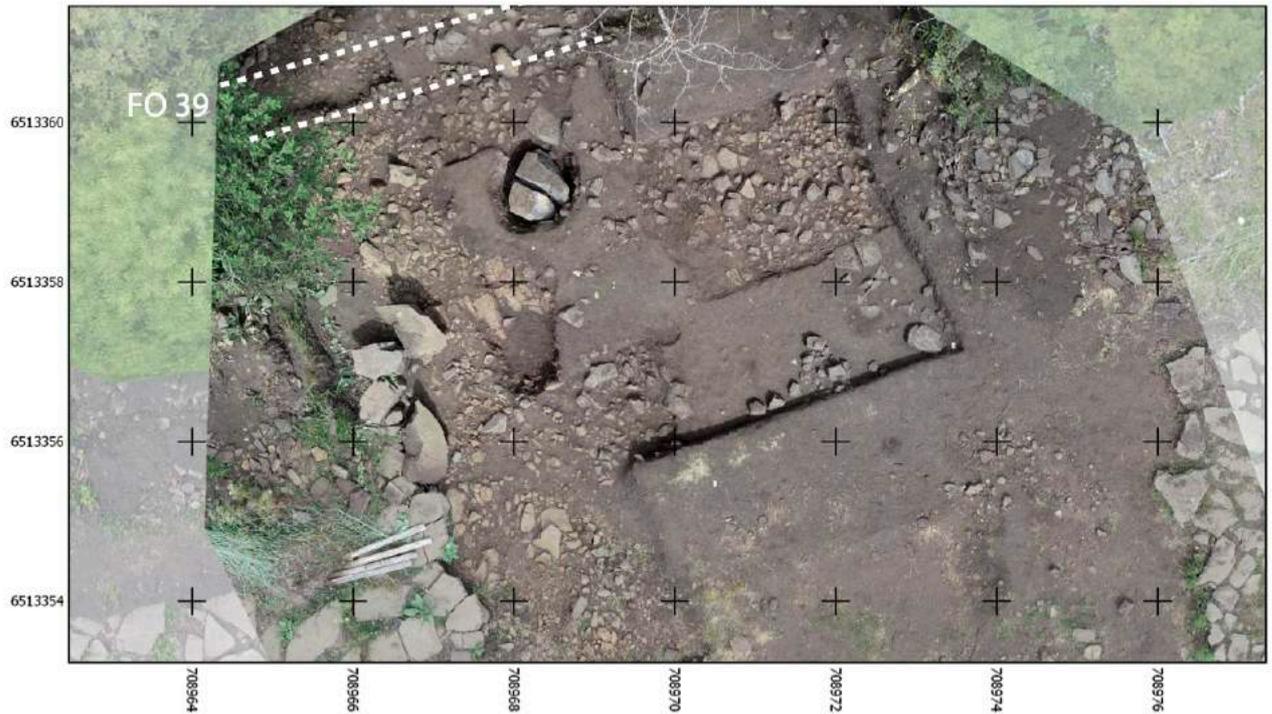
Fig. 86 : Gergovie, centre du plateau. Le secteur 68 avec le tracé du fossé FO 39 sur la limite N de l'emprise.

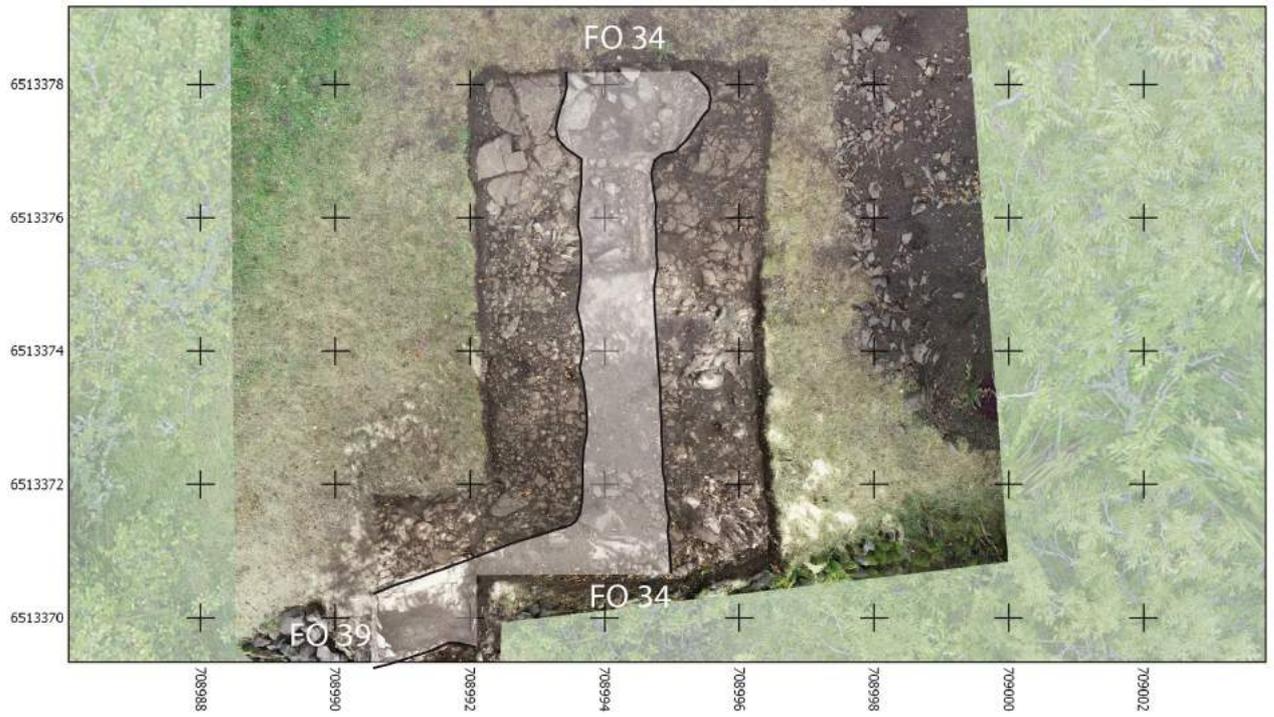
Fig. 88 : Gergovie, centre du plateau. Jonction entre les fossés FO 39 ET FO 34 dans le secteur 68.

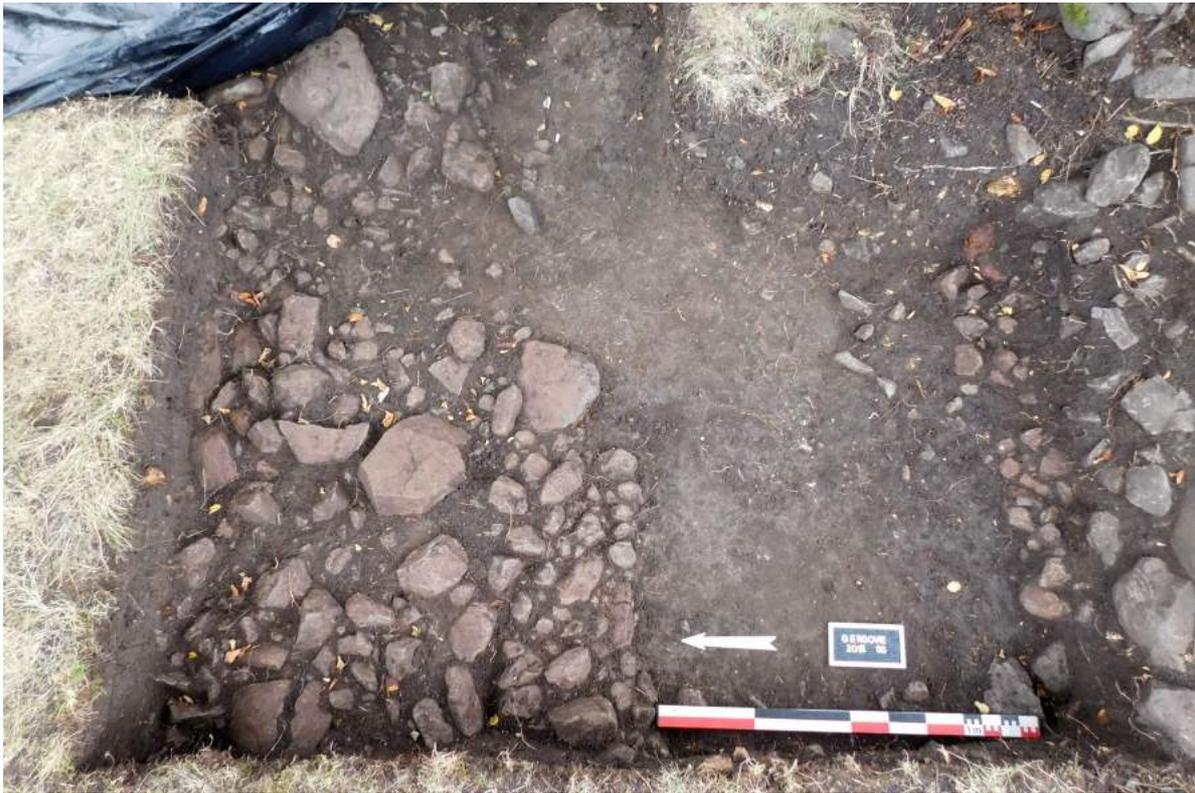
Fig. 89 : Gergovie, centre du plateau. Le fossé FO 39 apparaît sous la terre végétale, au niveau du terrain naturel.

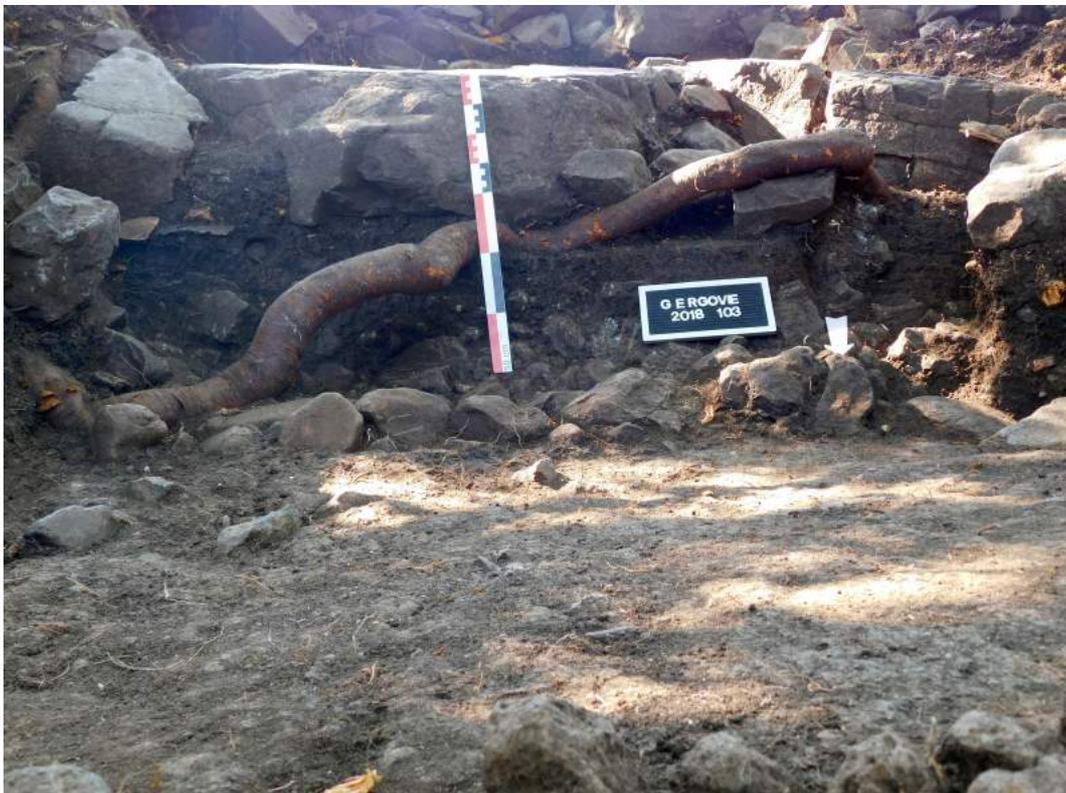
Fig. 90 : Gergovie, centre du plateau. Les premières dalles du dallage DA 40 au sud du fossé FO 39, posées sur une couche de terre grise.

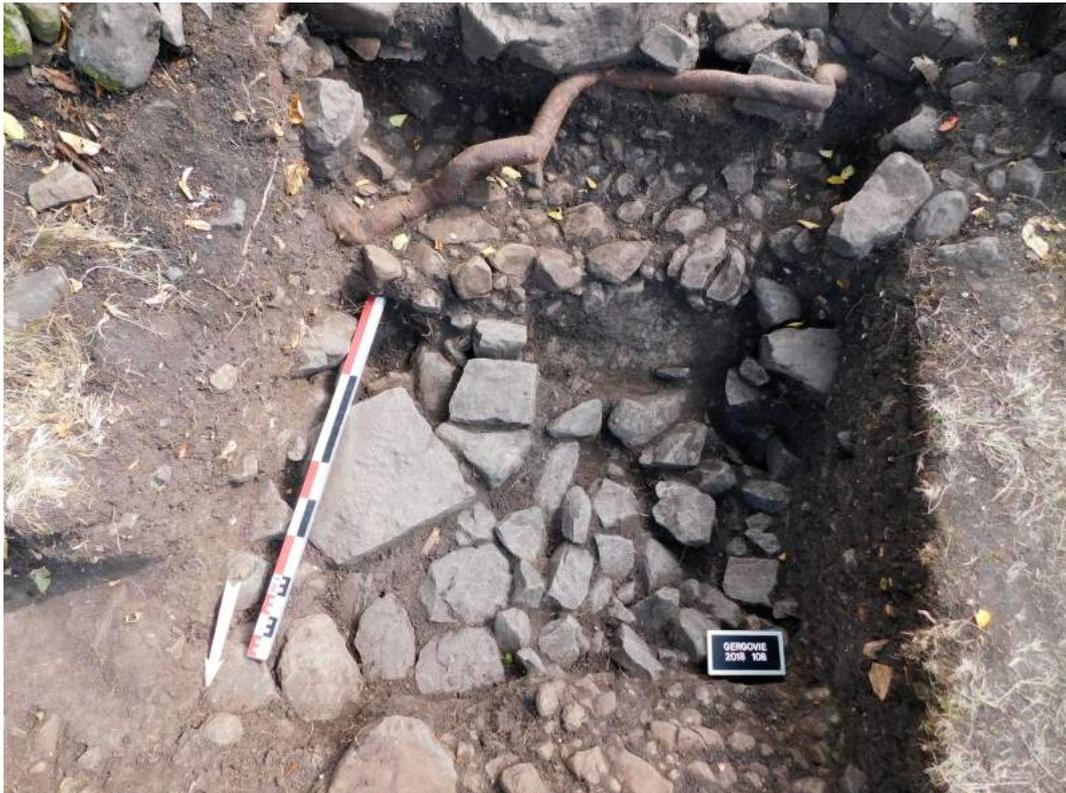
Fig. 91 : Gergovie, centre du plateau. Le fond du fossé FO 39 rempli de pierres. Les plus grandes pierres dans la partie est forment une sorte de mur (voir fig. 92).

Fig. 92 : Gergovie, centre du plateau. Le remplissage du fond du fossé FO 39 après la fouille des petites pierres à l'ouest.

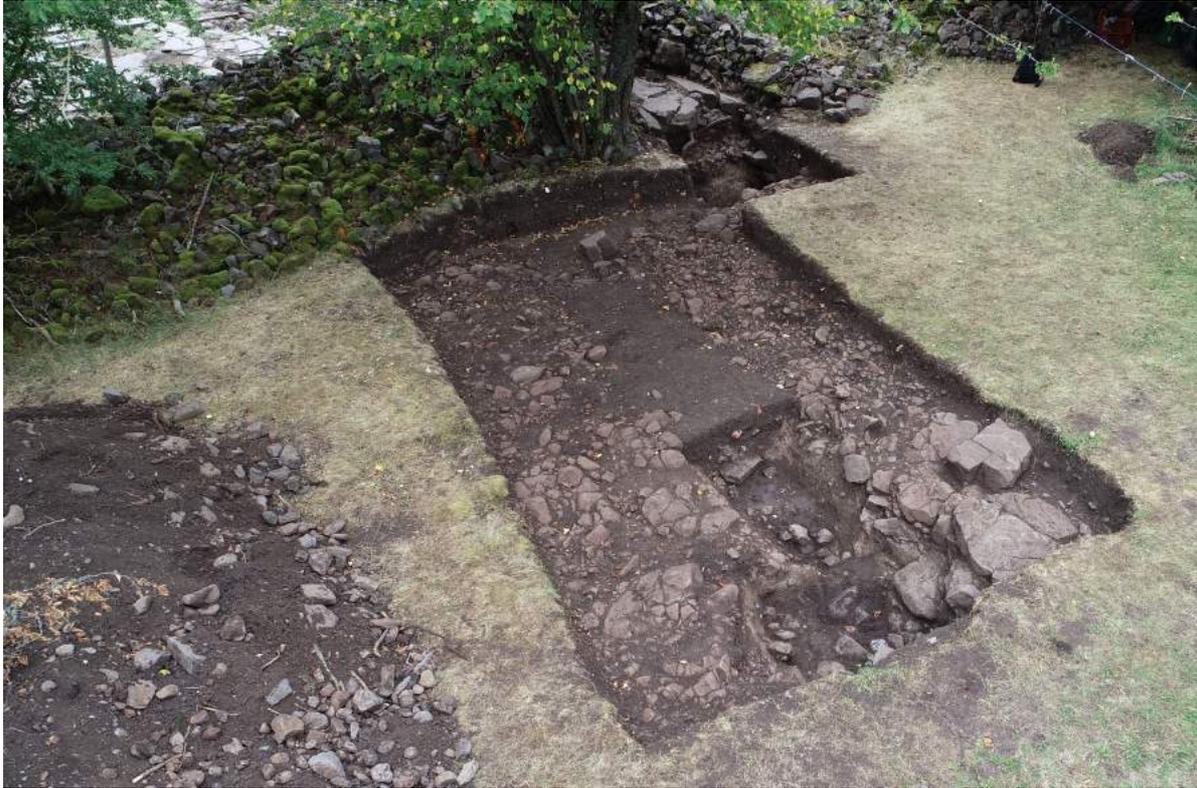
Fig. 95 : Gergovie, centre du plateau. Le secteur 69 vu du NE, avec le puisard et le fossé FO 34 en cours de fouille. Au fond à droite la section fouillée du FO 39 juste devant les dalles. A l'arrière plan à gauche, le dallage DA 49.

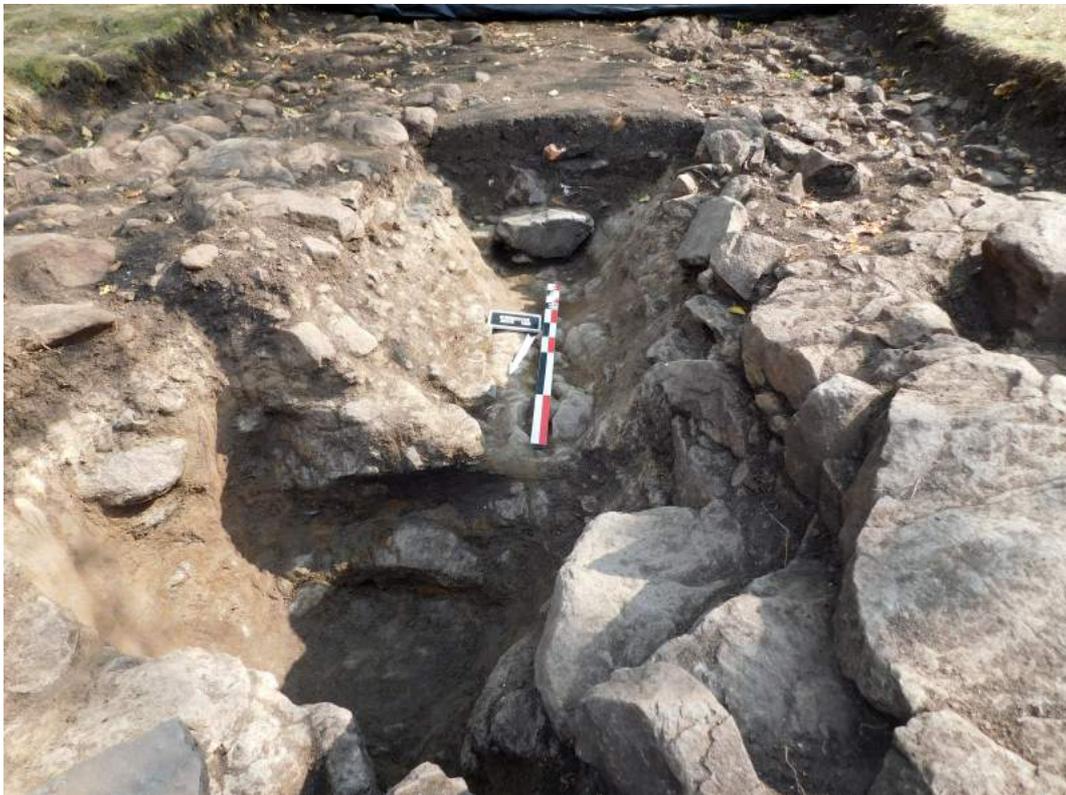
Fig. 96 : Gergovie, centre du plateau. Le puisard FS 17 et le fossé FO 34 en fin de fouille.
