Fig. 1 : Localisation du plateau de Gergovie, au sud de Clermont-Ferrand (63). Extrait de la carte IGN 1 : 25'000. © IGN.

Fig. 2 : Localisation des fouilles de 2018 sur le plateau de Gergovie. Extrait de la carte IGN 1 : 10'000. © IGN.

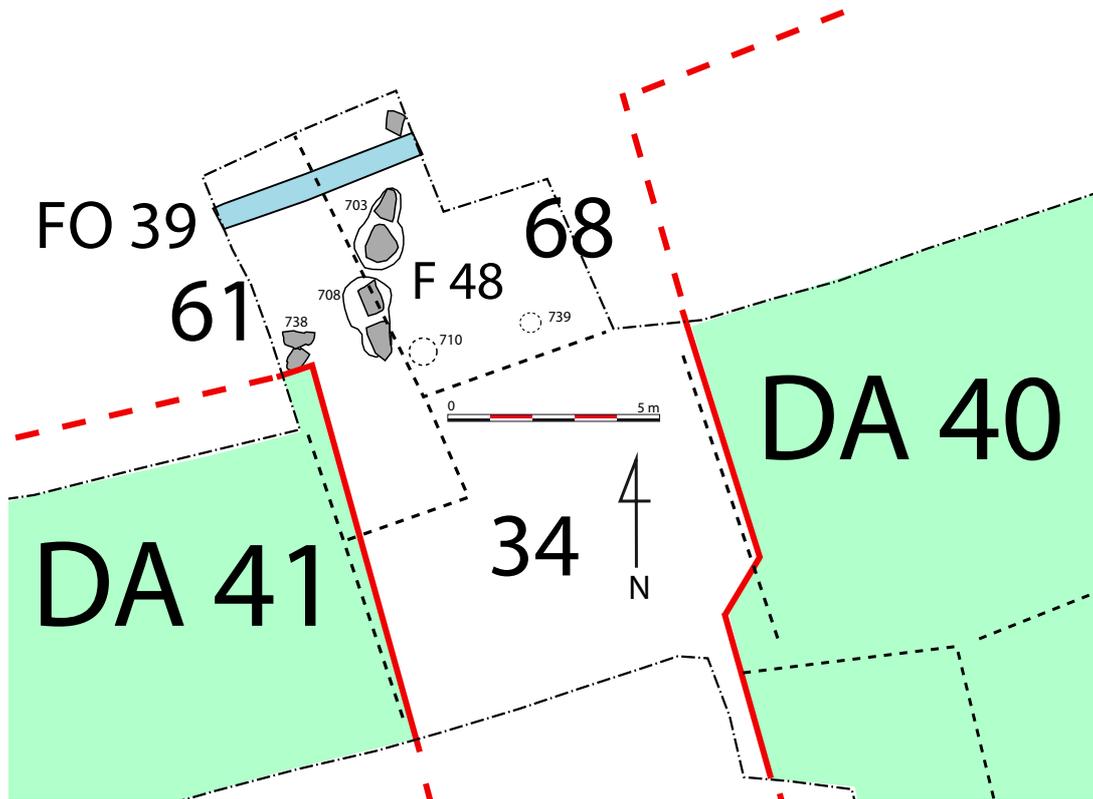
Fig. 99 : Gergovie, centre du plateau. Plan de la zone entre les dallages DA 41 et DA 40.

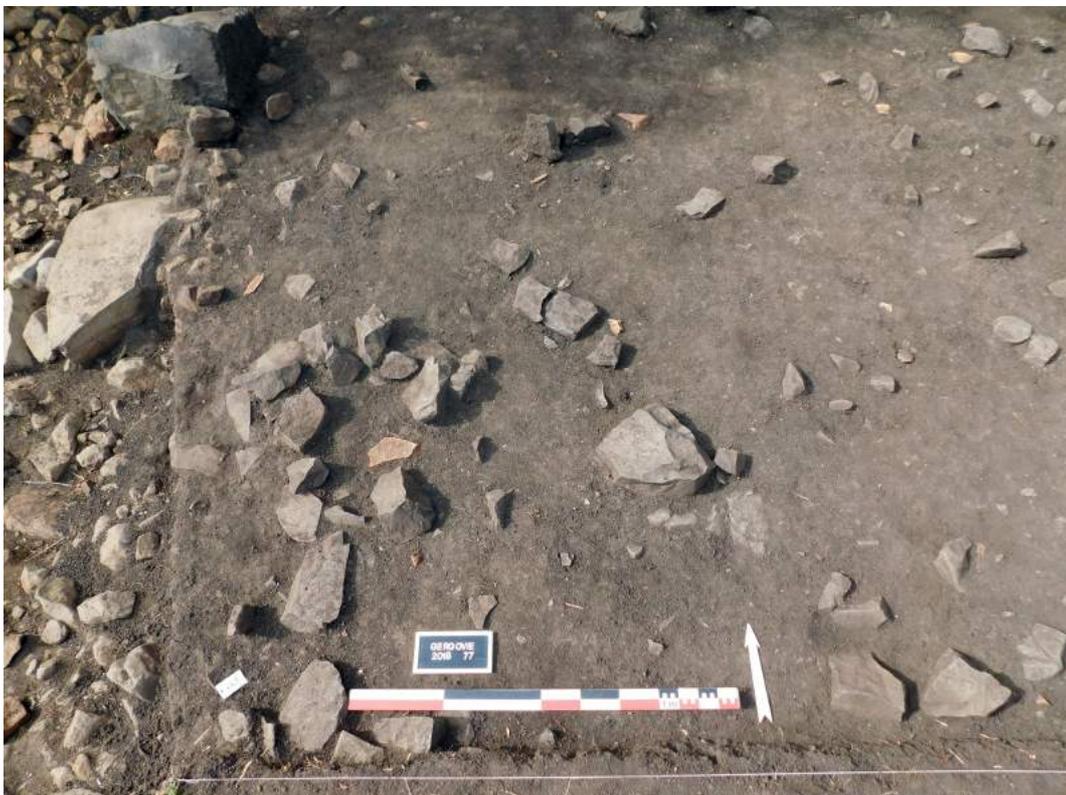
Fig. 100 : Gergovie, centre du plateau. Les pierres de calage du TP US 710 sur le bord ouest du secteur 68.

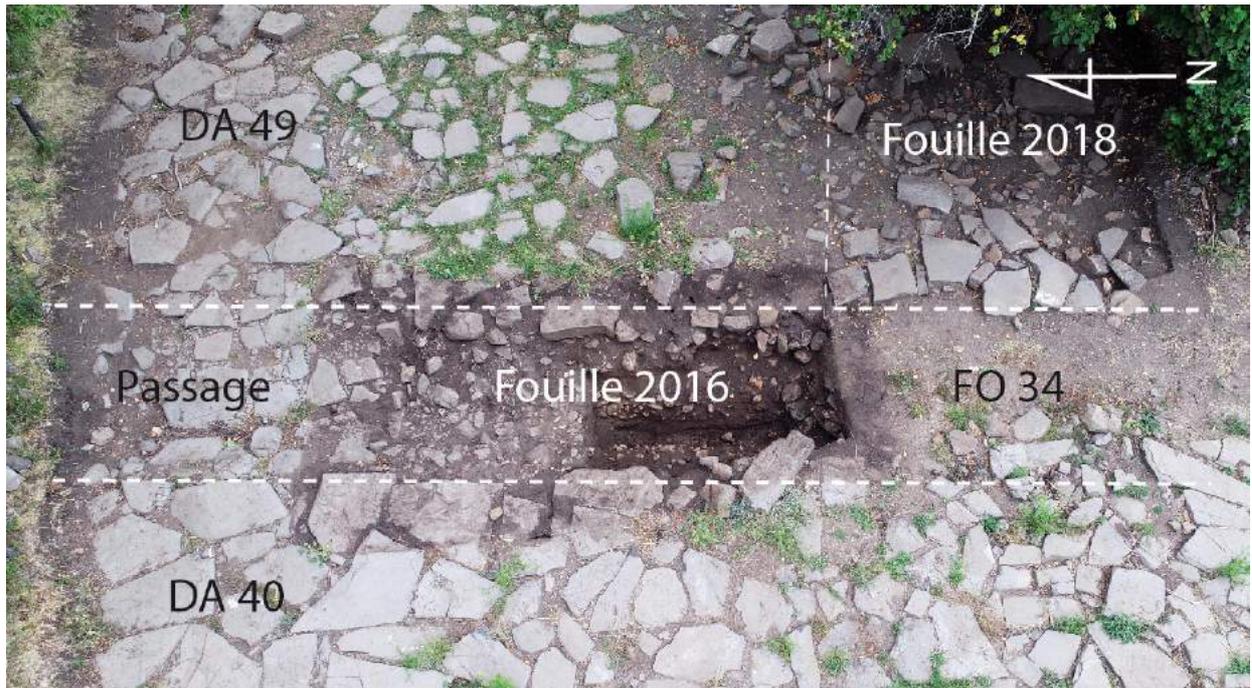
Fig. 101 : Gergovie, centre du plateau. Passage du fossé FO 34 entre les dallages DA 40 et DA 49, et les espaces fouillés en 2016 et 2018.

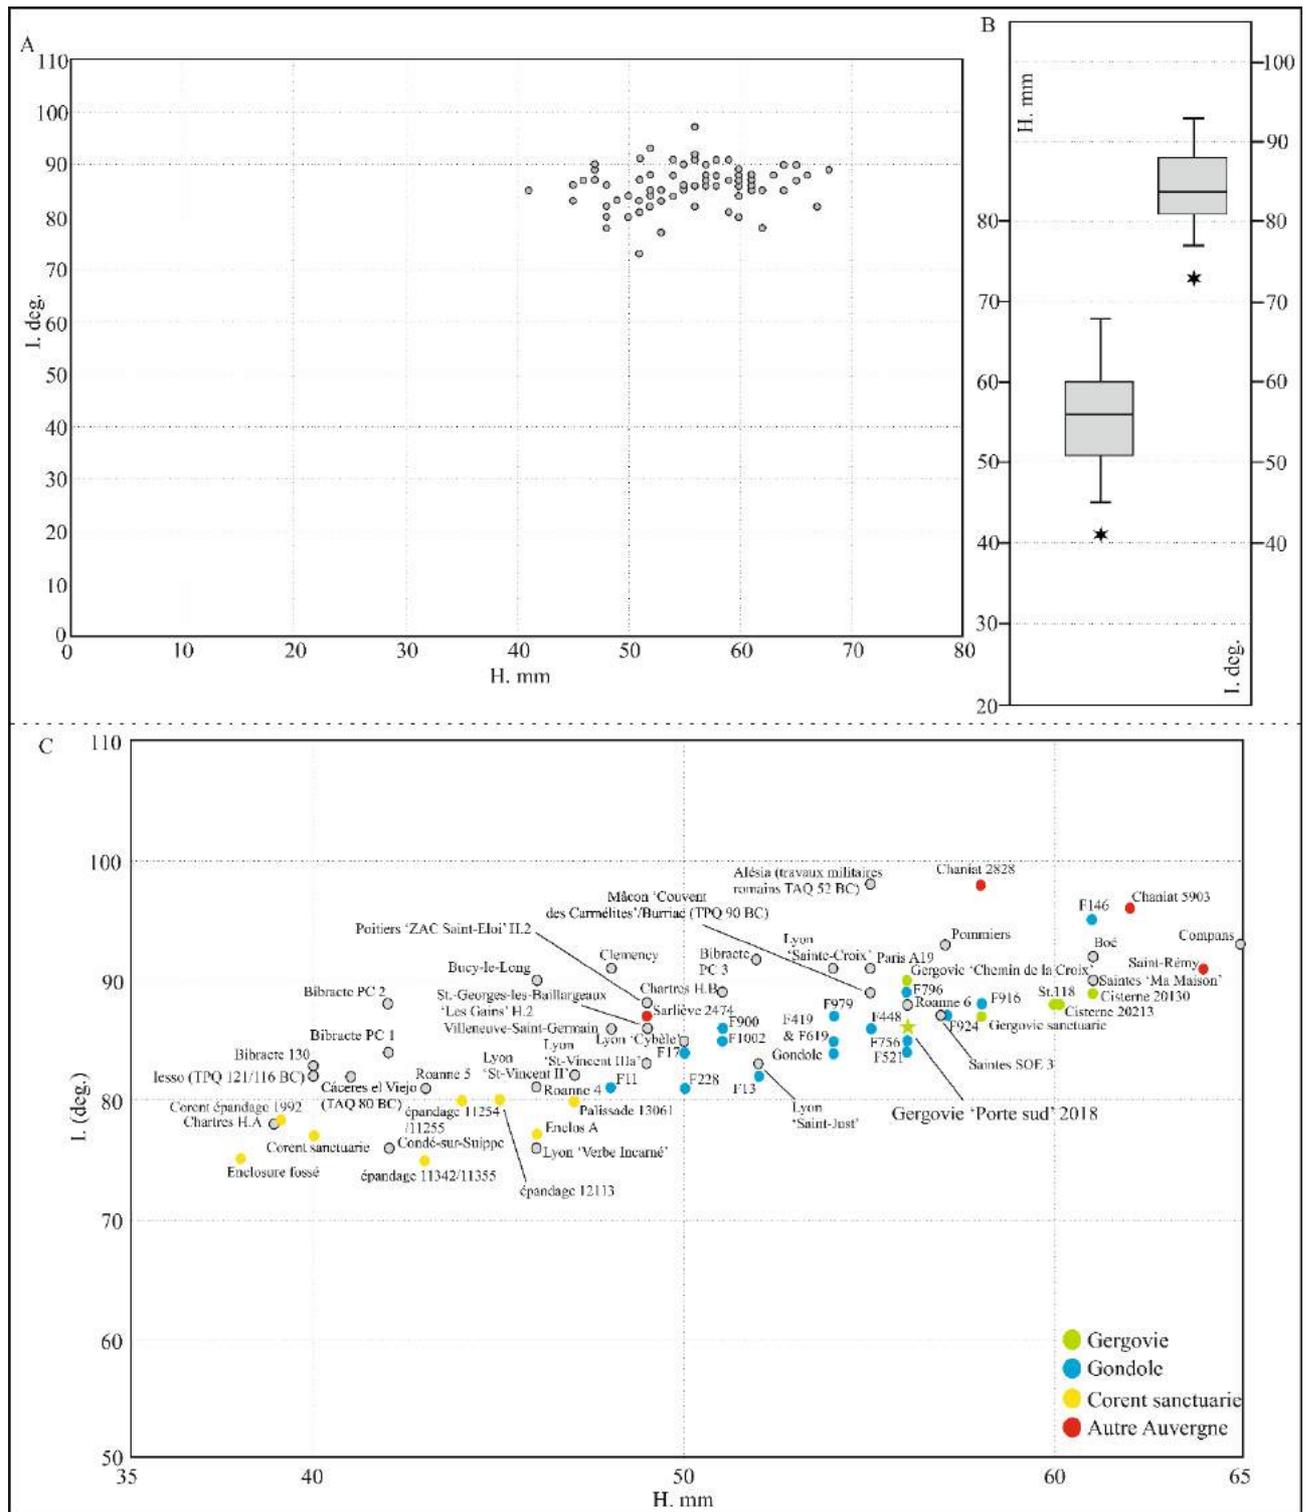
Fig. 103 : Gergovie fouille 2018, morphologie des amphores Dressel 1.

A : distribution des lèvres en fonction de leur hauteur et inclinaison.

B : intervalles de variation pour les hauteurs et inclinaisons des lèvres.

C : comparaison des lots de Gergovie (en vert olive) avec plusieurs ensembles auvergnats, de Gaule et de Méditerranée (comparaisons des hauteurs et inclinaisons moyennes calculées pour les lèvres de chaque ensemble).

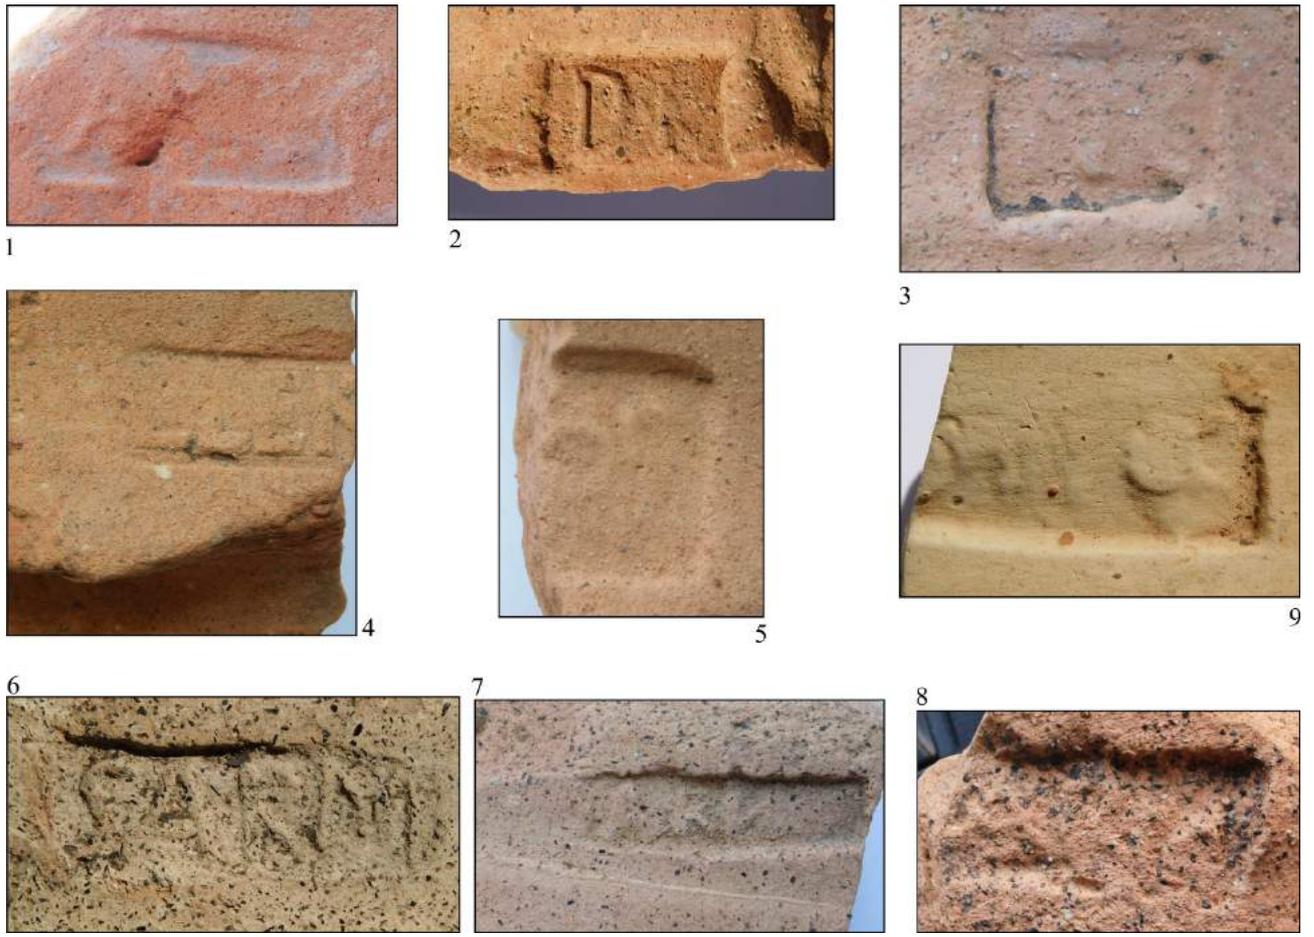
Fig. 104 : Gergovie fouille 2018 : Les timbres d'amphore. 1-8 : Dressel 1, 9 : Lamboglia 2.

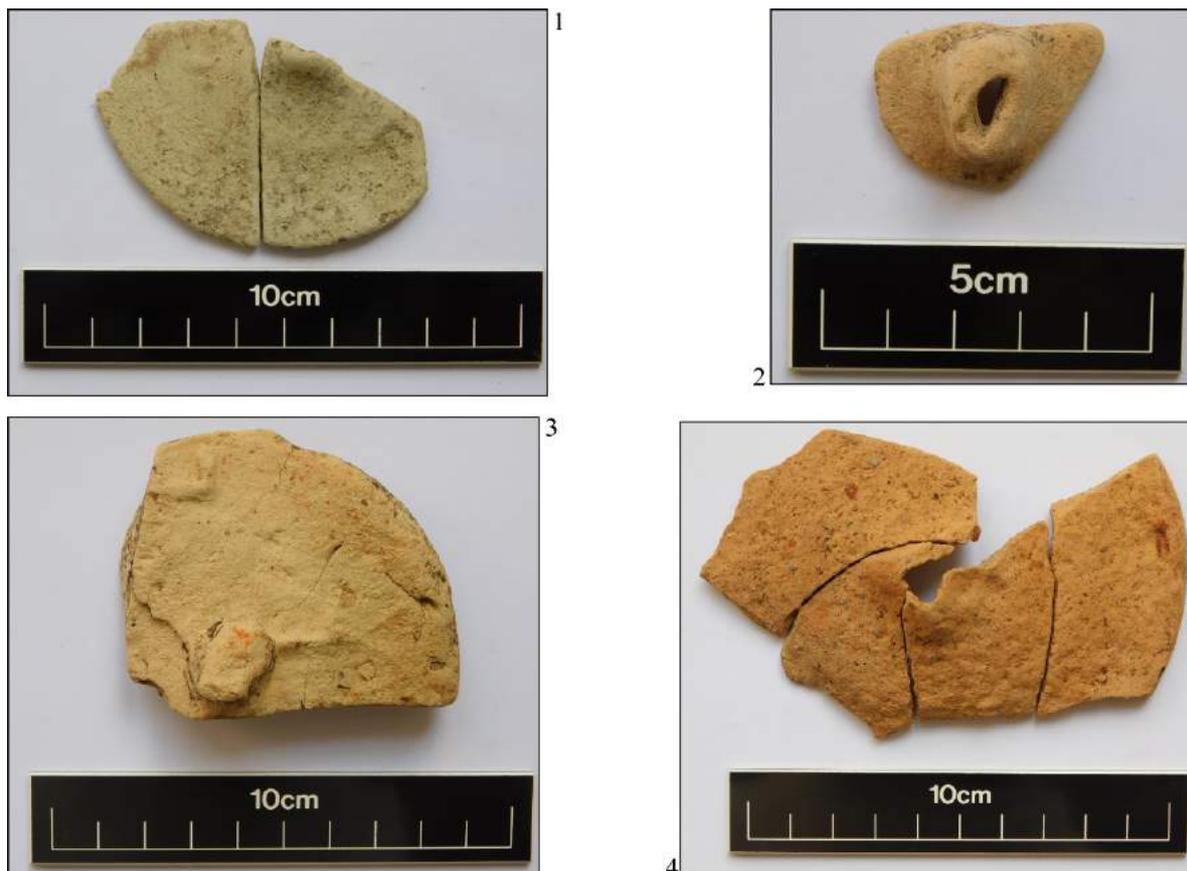
Fig. 105 : Gergovie fouille 2018 : bouchons d'amphores en céramique. 1 : FS 13 US 259 (Cadiz), 2 : US 271 (Cadiz) 3 : US 626 (Adriatique), 4 : FS 13 US 665 (Cadiz).

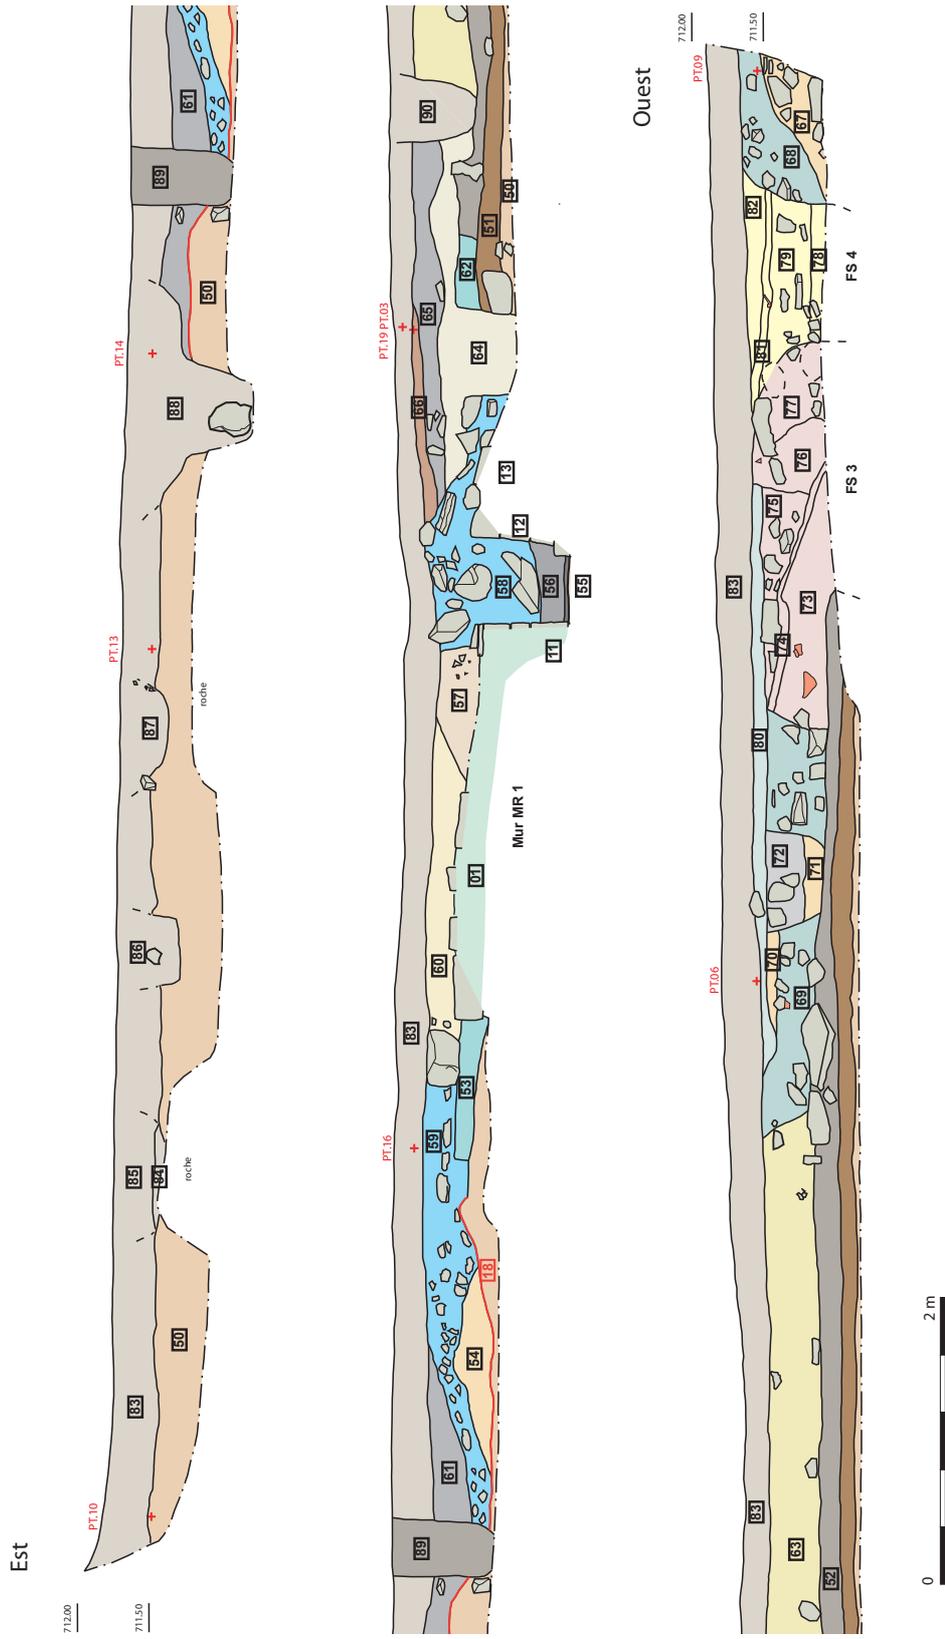
Fig. 109 : Gergovie, porte sud.- Sondage 2013, coupe sud (C 1).

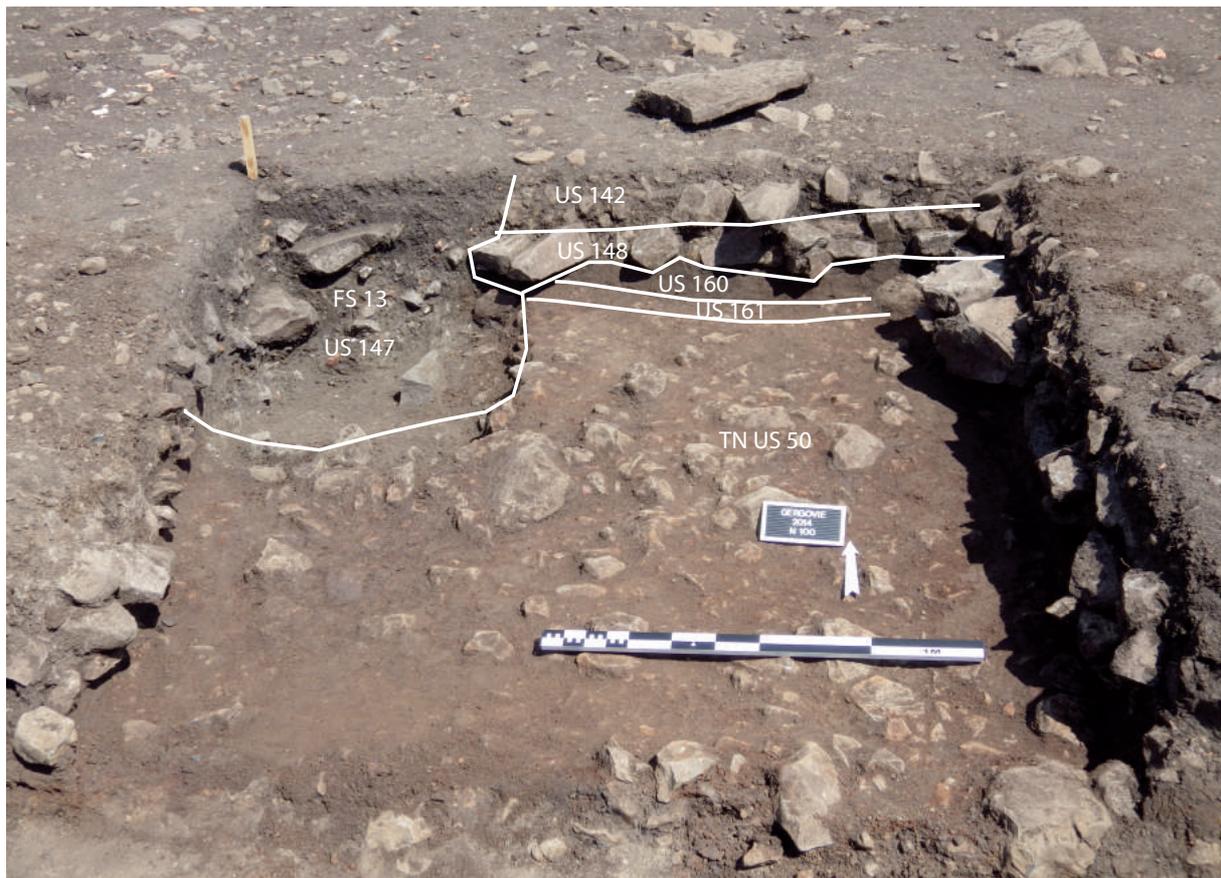
Fig. 110 : Gergovie, porte sud. Le secteur 25 (2014) après fouille (coupe C 3). La fosse FS 13 recoupe les couches US 142, US 148 et la "couche grise" US 160. La couche de sable à chailles US 161 repose directement sur le terrain naturel US 50.

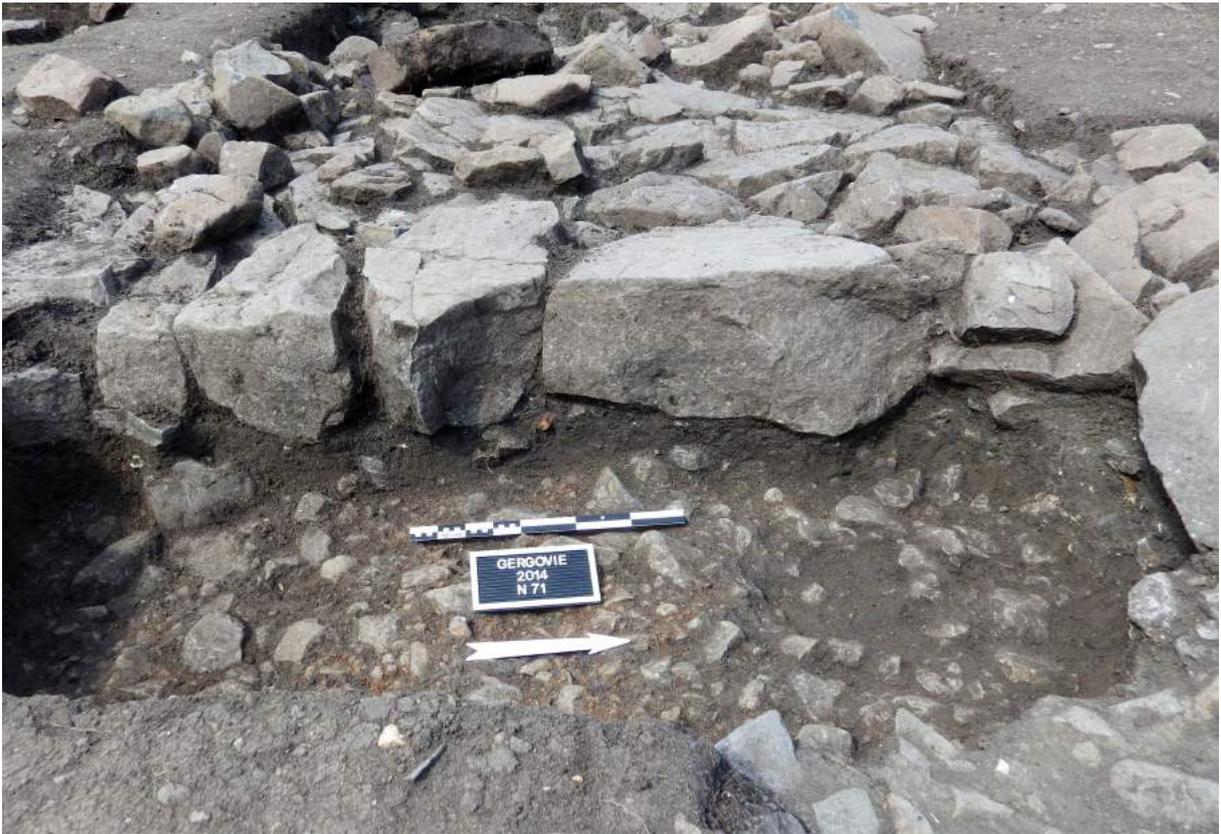
Fig. 111 : Gergovie, porte sud. Le secteur 19 devant le bout nord du mur MR 1 après fouille, avec la "couche grise" en dessous du mur de fortification.

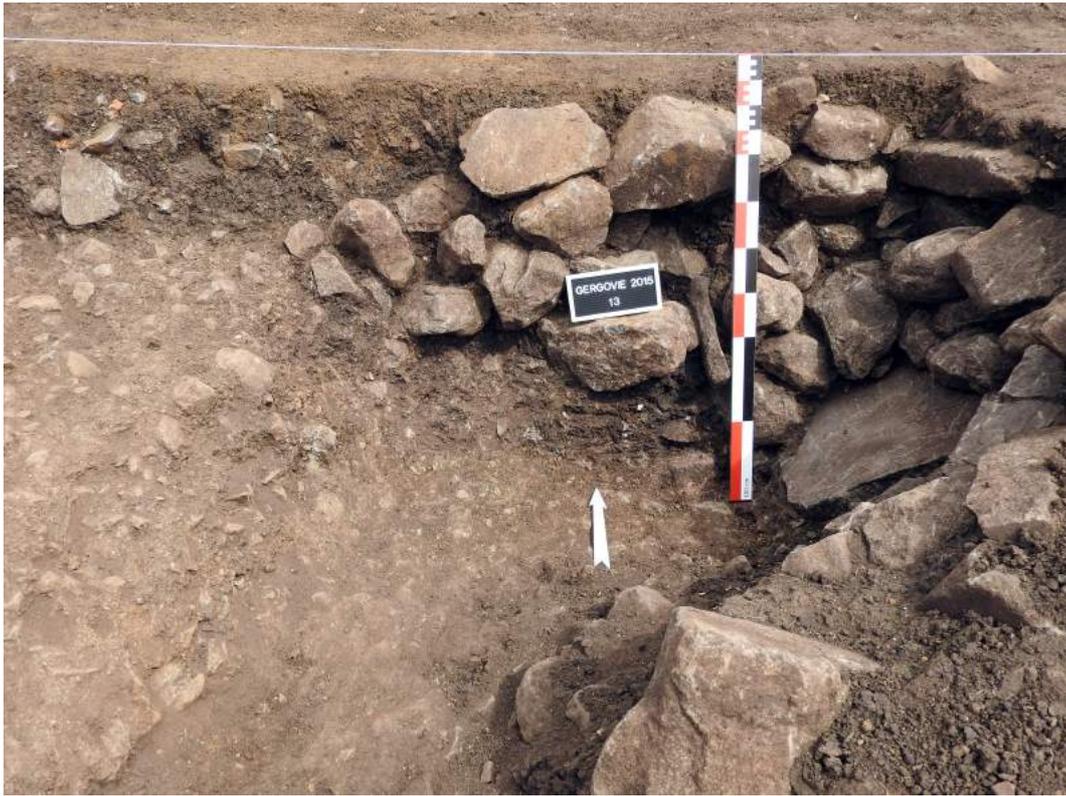
Fig. 115 : Gergovie, porte sud. Coupe C 7 dans le fossé FO 20.

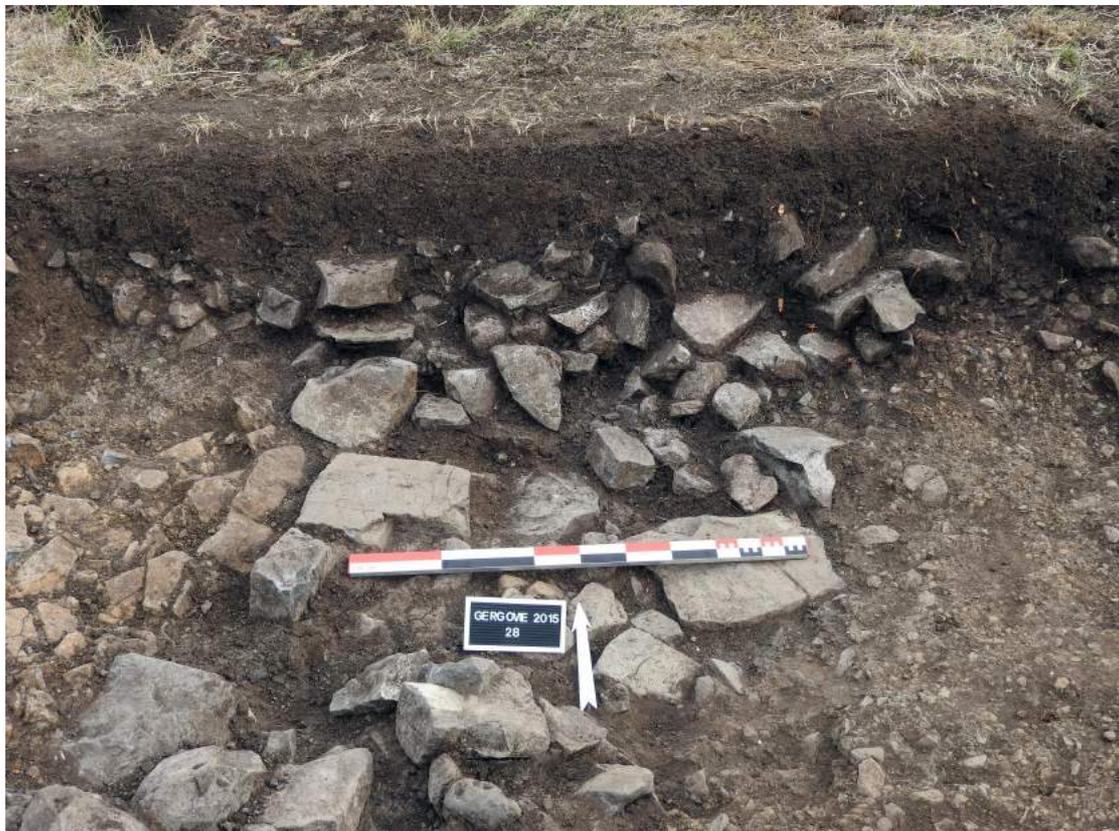
Fig. 116 : Gergovie, porte sud. Le fossé FO 20 dégagé sur le niveau du TN, à l'ouest de la citerne CT 11.

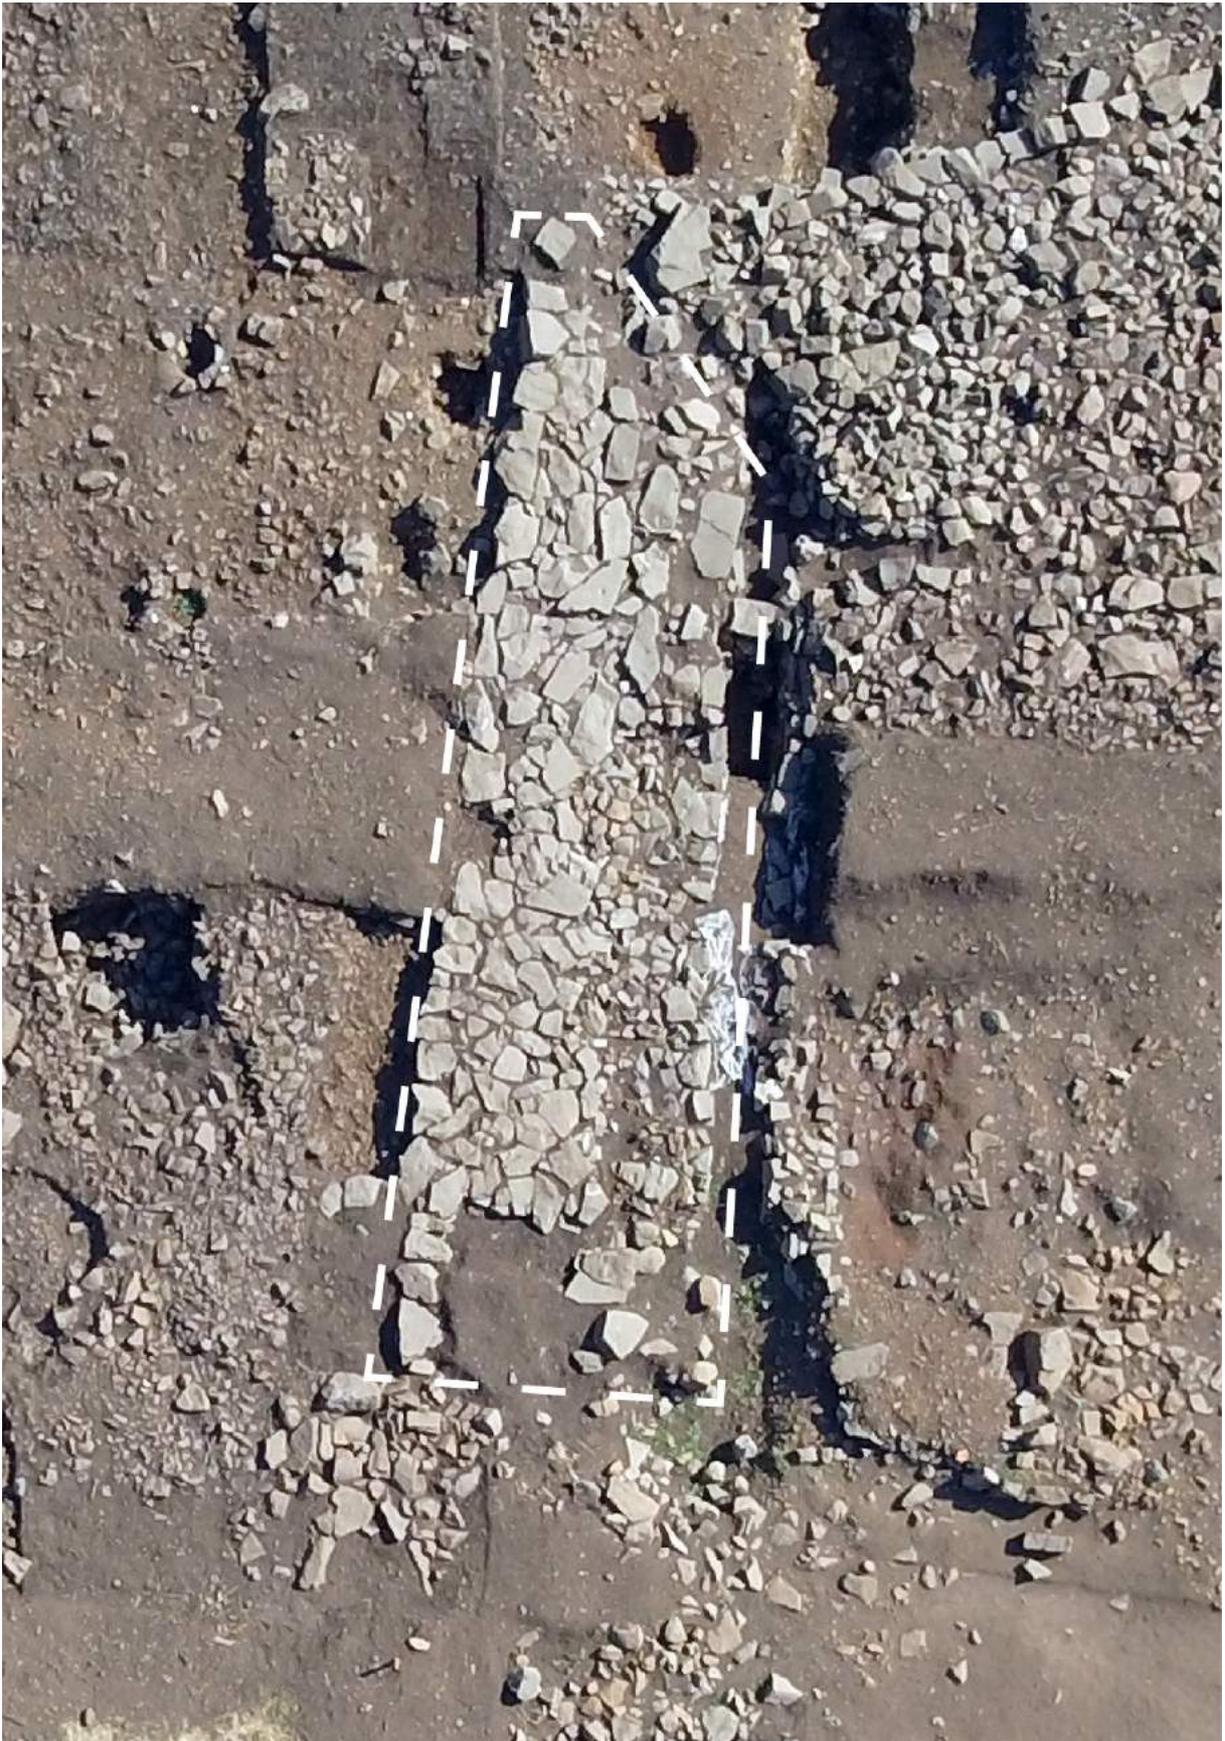
Fig. 117 : Gergovie, porte sud. Vu zénithal sur le mur MR 1 (le nord est en bas).
